# 현대중공업 중대재해 사고백서 I

2014~2020 현대중공업 중대재해와 원인

전국금속노동조합 현대중공업지부

-중대재해(2014~2020년) 사고조사서와 사고 원인에 대한 연구

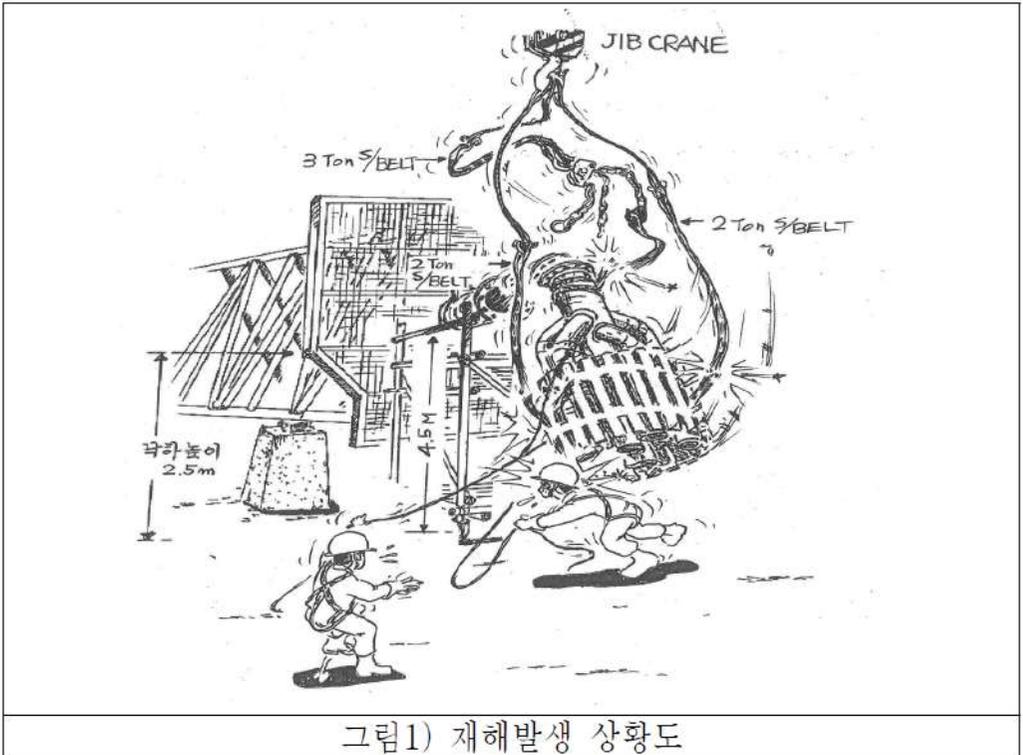
그림1) 재해발생 상황도

브크레인으로 들어 올리게 되었다. 이에 재해자가 보조로프를 이용하여 Flare Tip이 흔들리지 않도록 당기던 중 2톤 슬링벨트가 Wind Fence의 날카로운 면에 의해 절단되어 Flare Tip이 떨어지면서 재해자를 타격하여 사망한 사건이다.

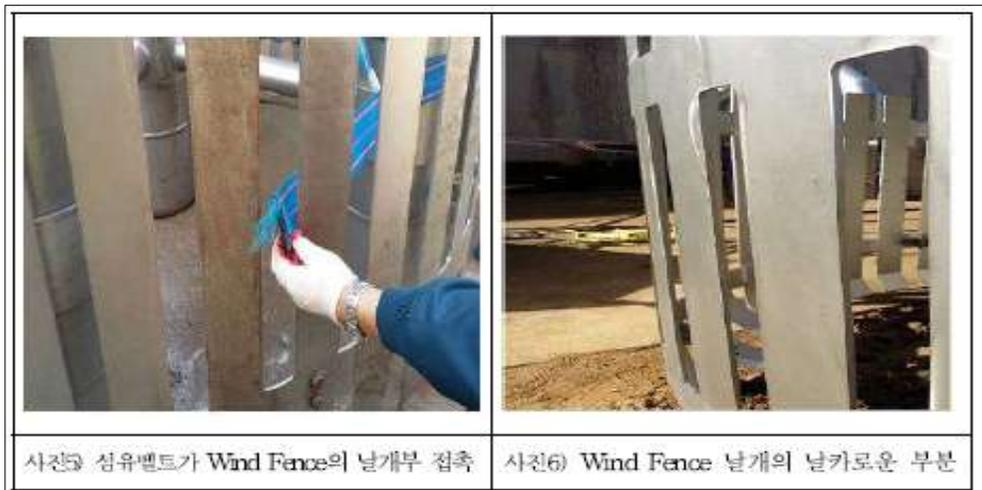
[안전보건공단 부산지역본부 재해조사 의견서 6페이지]

이때 슬링벨트에 접촉되는 Wind Fence 부분이 날카롭고, 날카로운 면에 의한 슬링벨트의 절단을 막기 위해 별도의 처리가 이루어지지도 않으며, 안전장치가 부재하다. 그로 인해 섬유 재질인 슬링벨트가 날카로운 Wind Fence에 접촉되어 절단된 것으로 보인다.

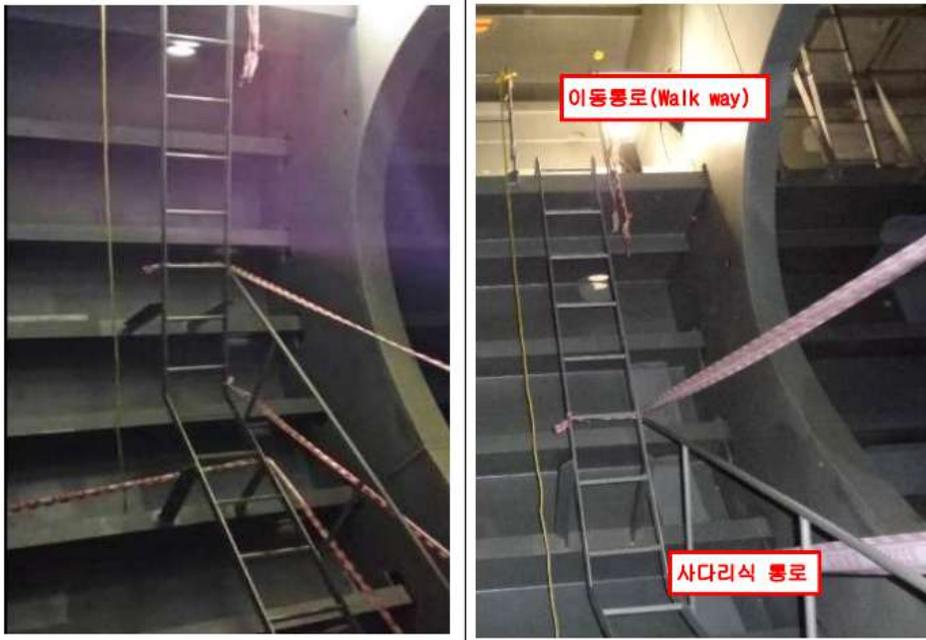
재해자가 이용한 고정식 사다리 및 사다리식 통로

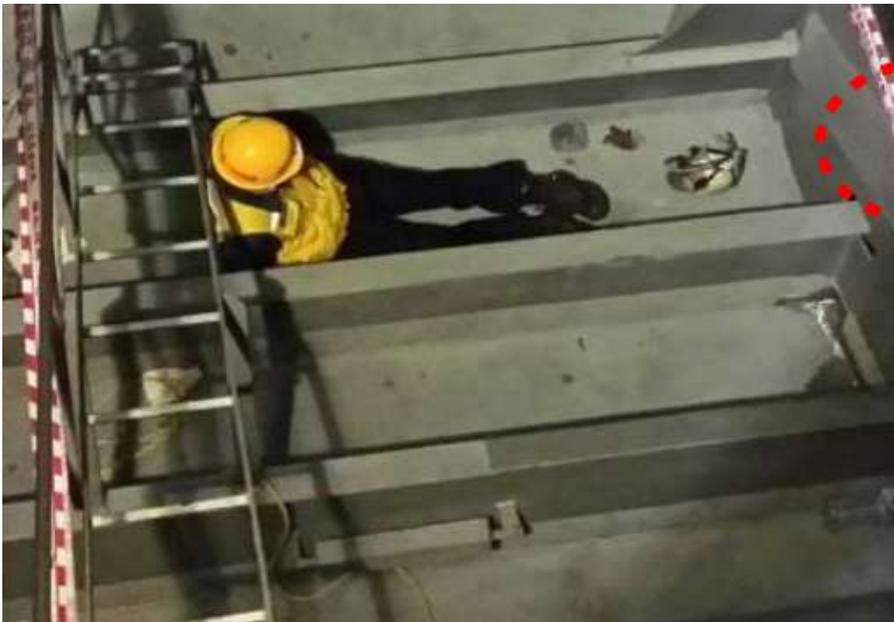
재해자의 발견 당시 모습 (재연)

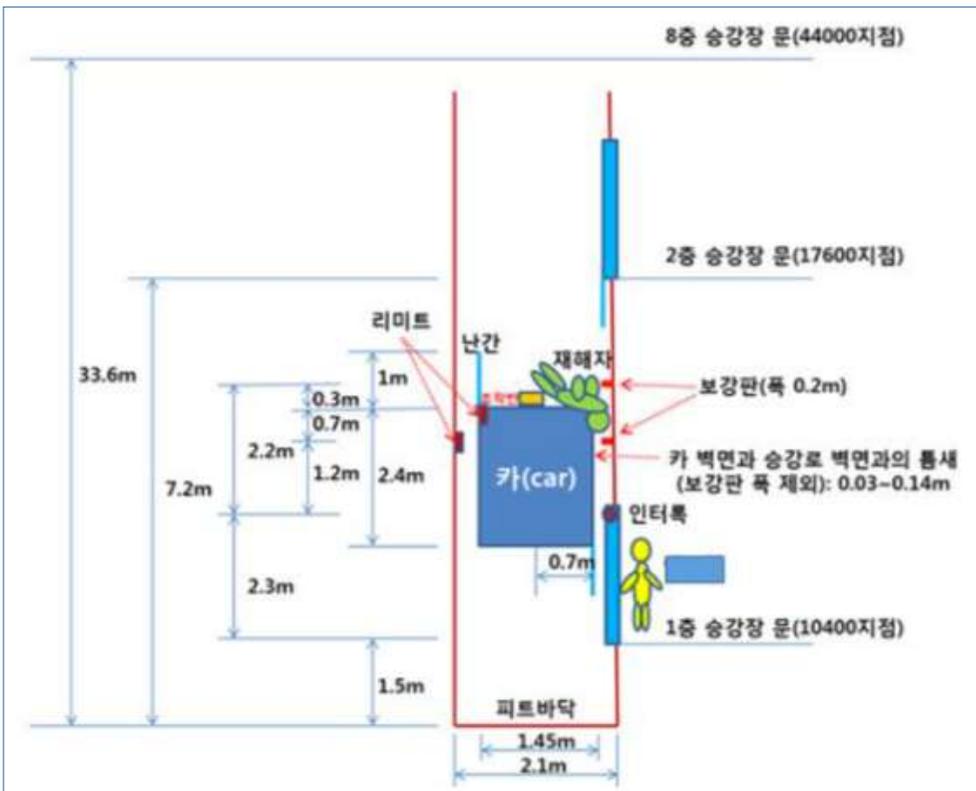
○ 승강로 내부(카 주변에 돌출물이 많은 것을 알 수 있다.)

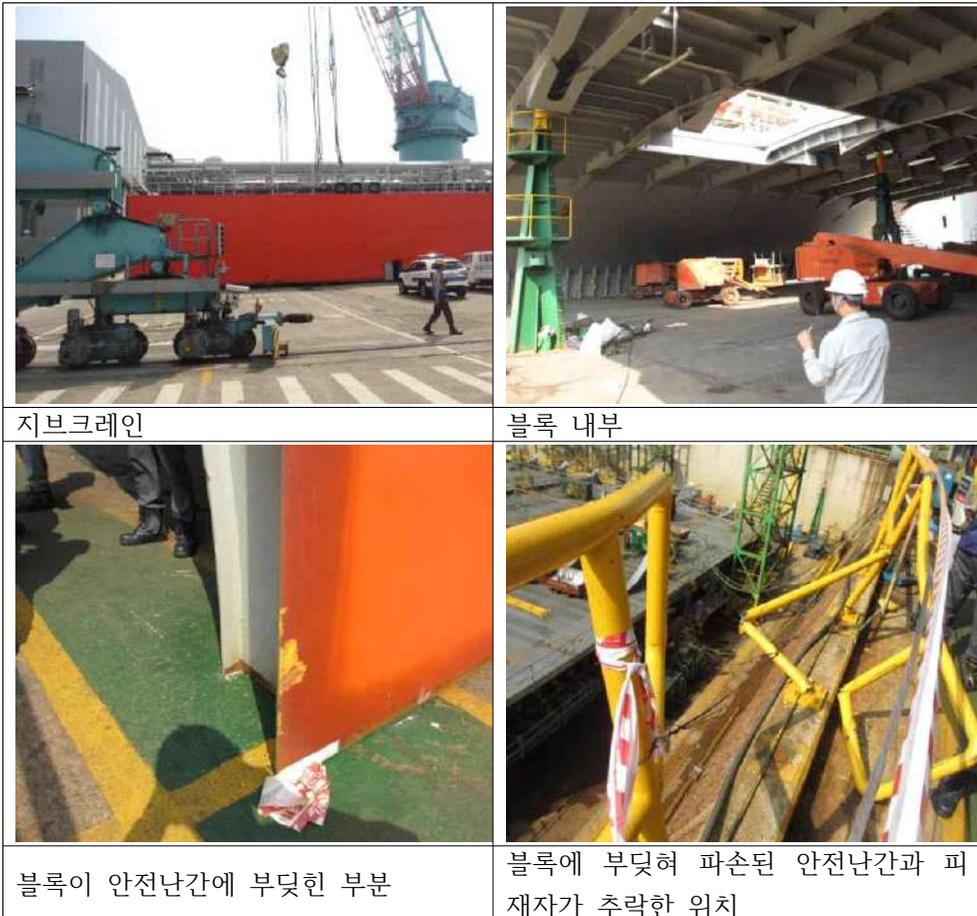
- 회전하는 블록모서리가 재해자와 안전난간에 충돌하여 난간이 파손됨과 동시에 피재자가 12m 아래 도크바닥으로 떨어지면서 머리를 다쳤고, 두개골 손상으로 수술 후 뇌사 판정받아 가족 결정으로 사망하였다,

<p>피재자가 추락한 경사진 벽체</p>	<p>블록에 부딪혀 파손된 안전난간과 피재자가 추락한 위치</p>

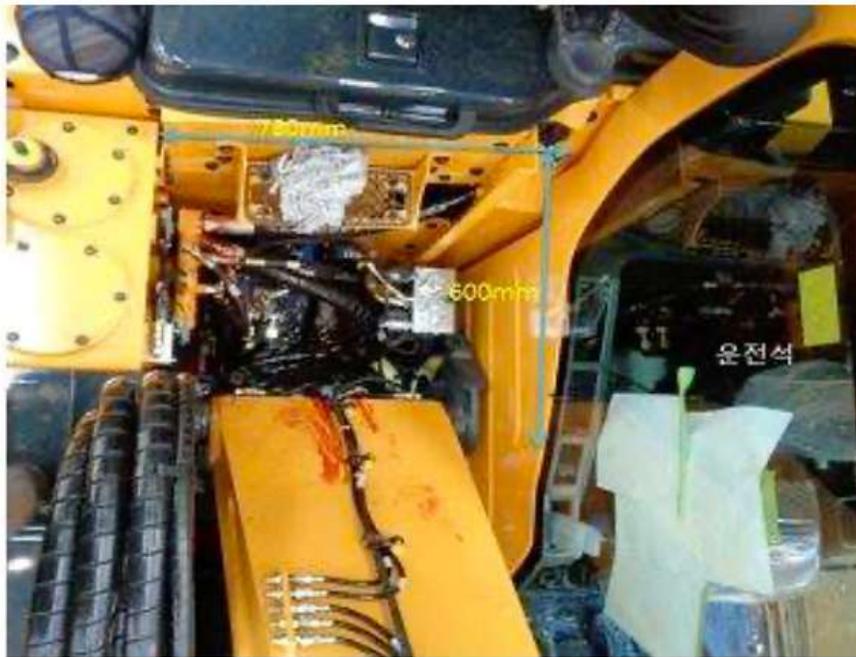
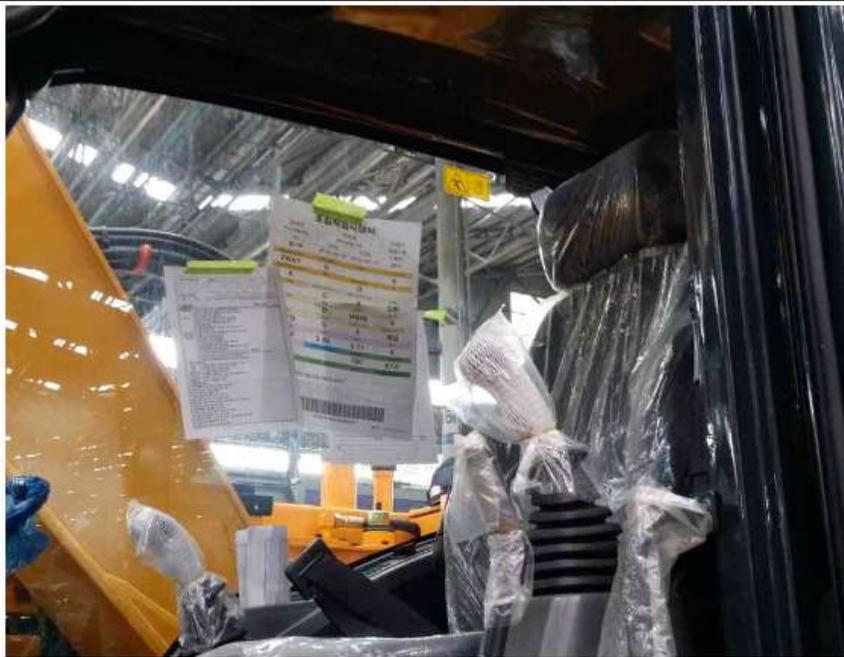
아래 <그림>을 보면 재해자의 작업위치는 운전석 바로 옆이었고, 60cm 가량의 비좁은 공간에서 쪼그려 앉아 작업하고 있었다. 그러나 운전석에서 보면 작업지시서 등이 유리창을 가리고 있어 작업자의 작업상황이 보이지 않았다.

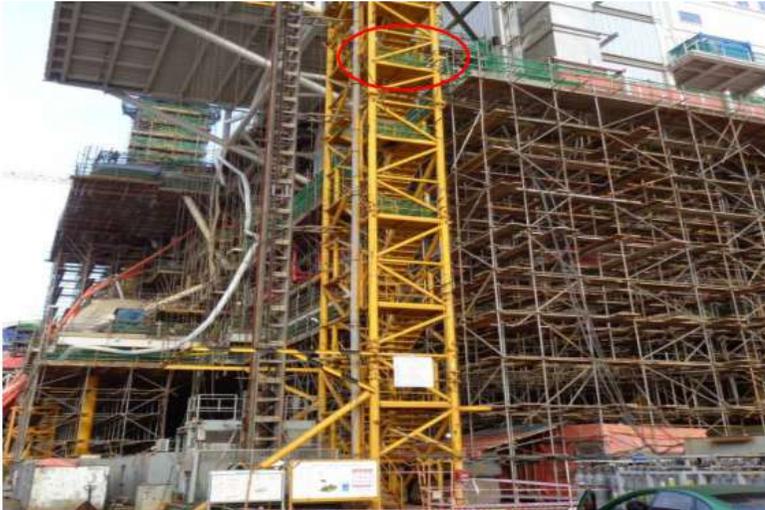
서비스타워 (추락지점 타원 표시)

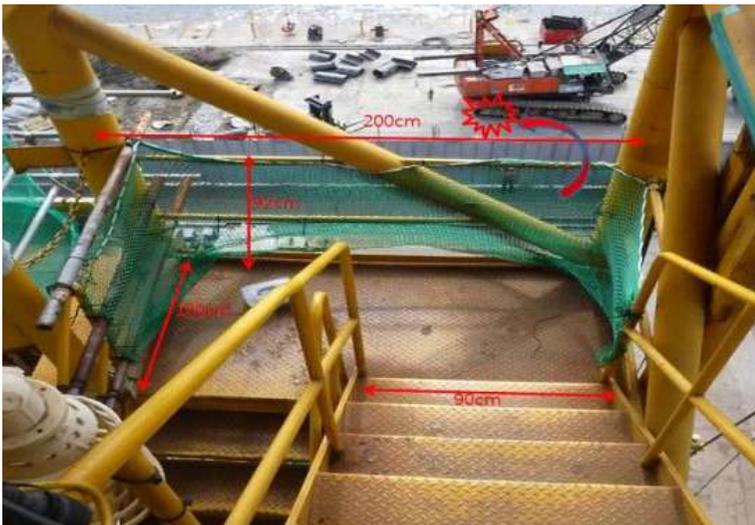
재해자가 계단을 내려오다가 넘어지면서 난간을 넘어서 추락했을 것으로 추정

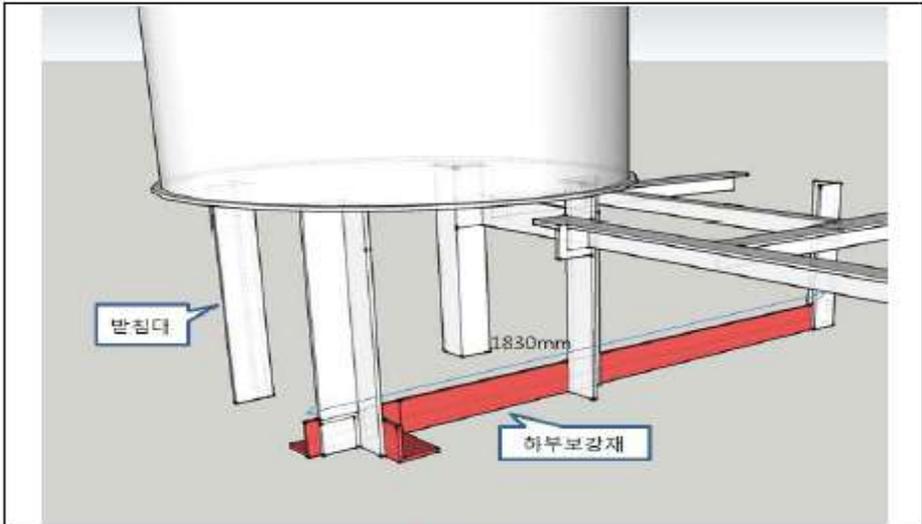
그림1) 하부보강재의 위치

간섭이 되어 골리앗크레인으로 유닛을 약1.5M 높이로 들어올린 상태에서 재해자가 하부보강재를 산소절단기로 절단하고 이를 제거하기 위하여 햄머로 타격 하던 중 보강재가 빠지면서 모듈유닛에 부착된 탱크(중량 1.17톤)가 넘어져, 재해자가 깔려 사망한 사고이다.

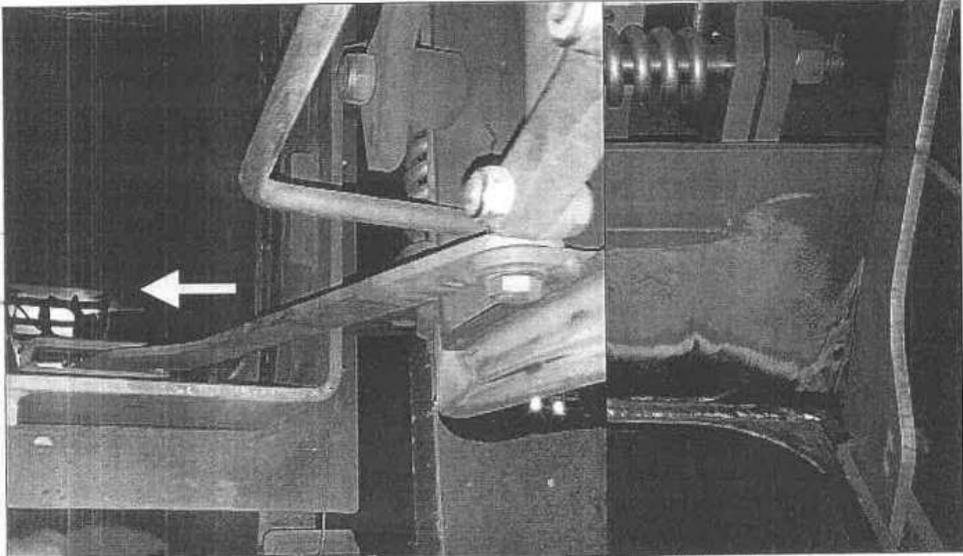
커버에는 아래 <그림>처럼 스톱퍼가 설치되어 있어 커버를 열면 스톱퍼가 코밍 안쪽의 구조물에 걸려 스톱퍼를 당기지 않으면 커버가 닫히지 않게 되어 있으며, 커버의 힌지는 스프링 힌지로 스프링이 체결되어 있으면 커버가 완전히 닫히지는 않으나, 사고 당시에는 스프링이 체결되어 있지 않아 완전히 닫히는 상태였다.

해치커버에 설치되어 있는 스톱퍼, 화살표 방향으로 스톱퍼를 당겨야 해치커버를 닫을 수 있음

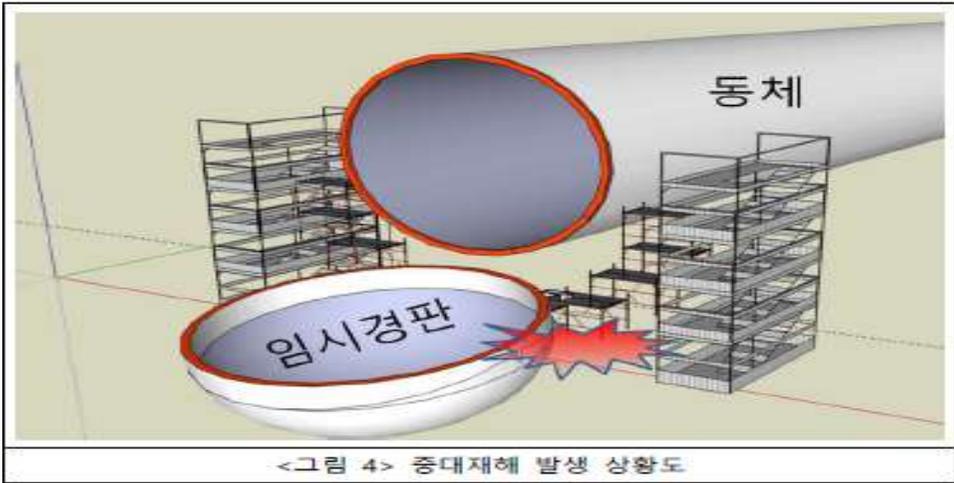
<그림 4> 중대재해 발생 상황도

2019. 9. 20. (금) 해양 판넬 공장 서편 PE장에서 단고테프로젝트 중 LPG저장탱크의 기압 시험 후 시험용 경판(18톤)을 분리하기 위한 작업에 재해자 외 1인이 투입되어 재해자와 동료 노동자가 시험용 경판의 상부에서부터 좌우로 나눠 용접부를 제거하며 내려오는 작업을 진행하던 중, 시험용 경판(약18톤)이 그 무게로 인해 본체에서 떨어지는 바람에 재해자의 목이 시험용 경판과 본체 사이에 깔려서 재해자가 사망한 사고이다.

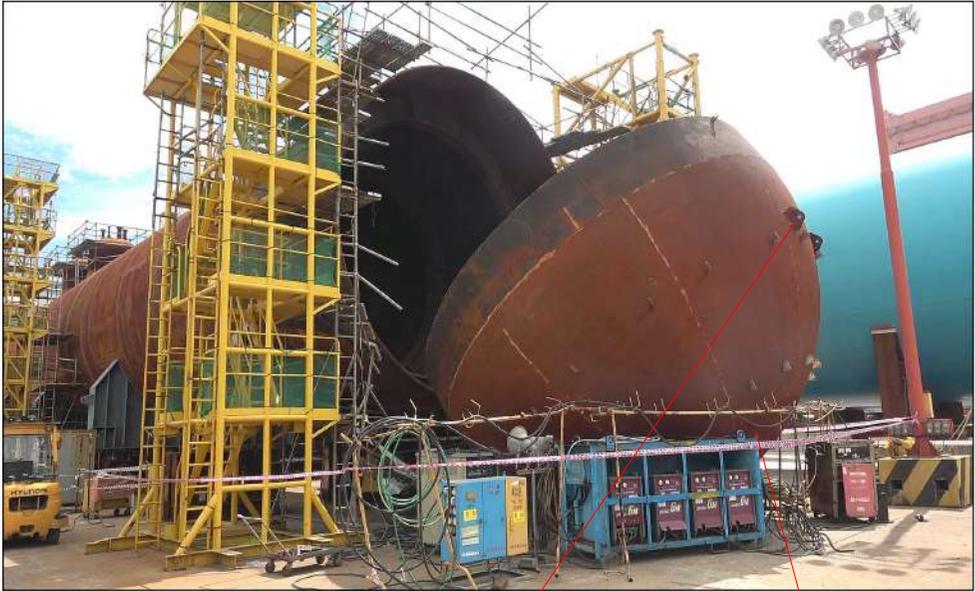
재해자가 작업을 수행한 시험용 경판은 무게가 18톤 가량으로 시험용 경판의 부착 및 분리 작업은 낙하, 튕김 등 사고가 발생할 경우 중대재해로 이어질 수 있는 위험성이 매우 높은 작업이다. 따라서 작업을 하기 전 발생할 수 있는 위험을 제거하기 위해 시험용 경판 부분을 크레인으로 체결해 지지하고, 하부에 받침대를 설치하는 등 안전보호조치를 필수적으로 진행해야 하고, 두 안전조치 외에도 시험용 경판이 떨어져 나오거나 분리 과정에서 회전 등의 위험이 있을 수 있기 때문에 추가적인 대피 방안등이 확보된 상태에서 작업을 진행해야 했다. 그러나 재해 당일 작업은 크레인이나 하부받침대 등 안전조치를 전혀 취하지 않은 상태에서 작업이 진행되었고, 위험업무에 필수적으로 배치해야 할 안전감시자도 없이 두 명의 노동자(재해자 포함)가 상부에서부터 양 옆으로 용접부분의 절단 작업을 진행하는 바람에 만일의 사태에 발생 할 수 있는 위험을 감지할 수도 없는 상태였음이 확인된다.

기압헤드에 크레인을 체결해 지지할 고리가 있지만 당일 작업에 크레인을 투입하지 않음.

꺾임, 낙하 방지를 위한 하부 받침대 미설치.

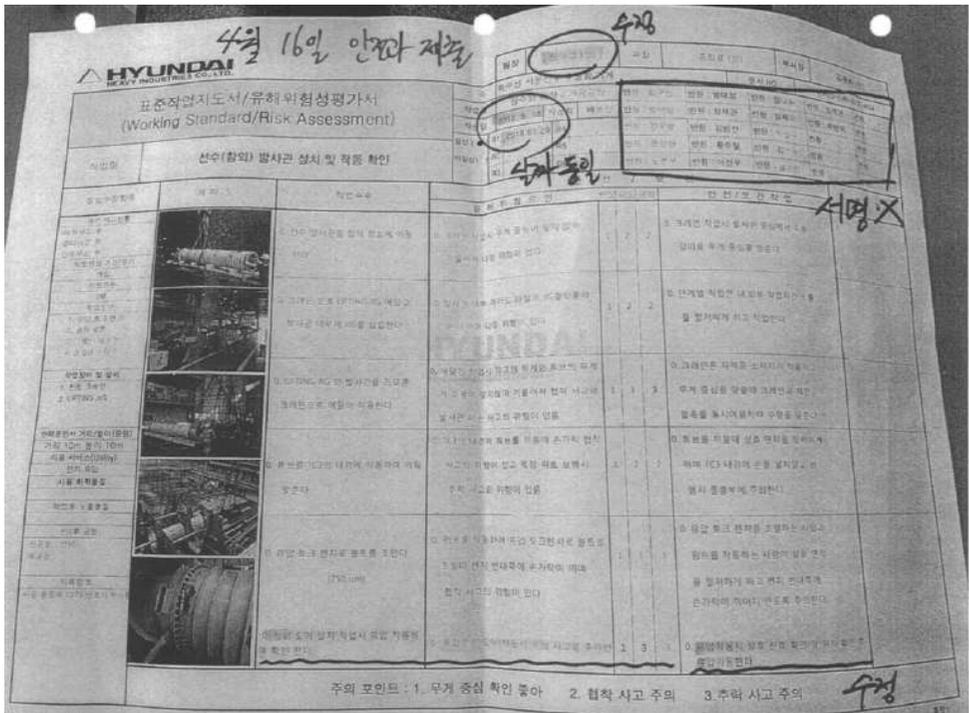
<그림> 4월 16일 재해 당시 현장에 비치된 표준작업지도서(현장 근처 쓰레기통에 버려진 것을 노동조합 간부가 사고조사 과정에서 발견함)

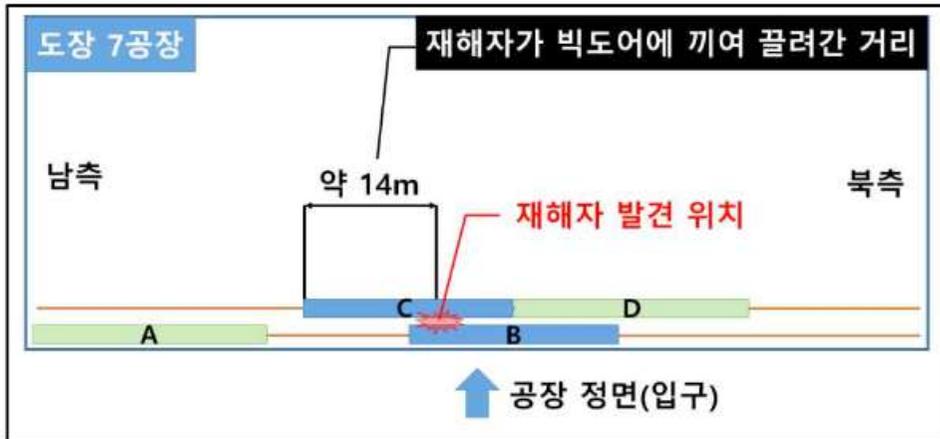
이후 재해자는 B도어 주행 반대쪽인 A도어와 B도어 사이 공간을 통해 공장에 들어가려 했으나 B도어와 C도어 사이에 끼어있는 재해자가 04시경 발견되었다.

<그림 4> 사고 발생 후 모든 빅도어가 멈춘 상태에서의 빅도어 위치

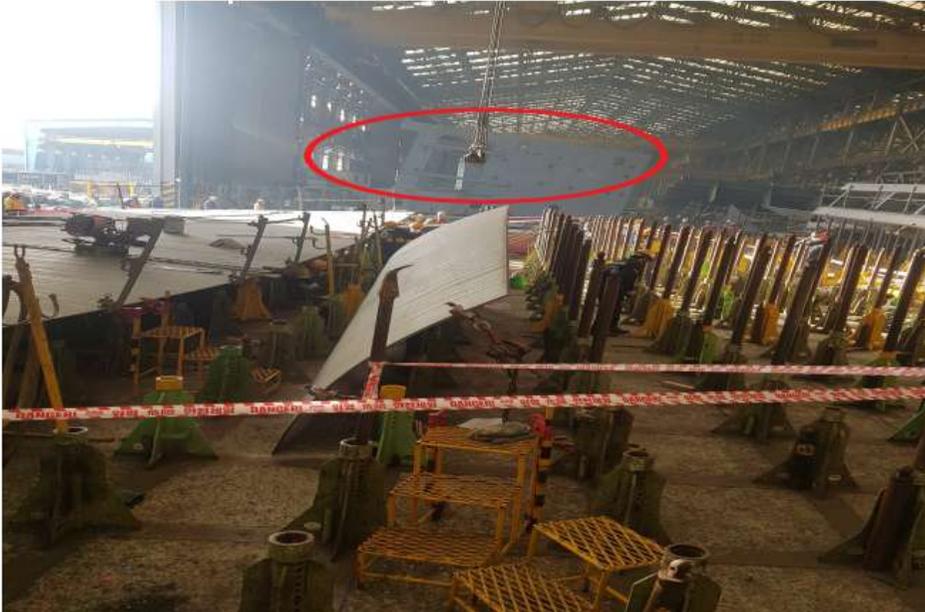
크레인(아래 <그림>중 동그라미 친 부분)이 철판을 물고 있는 상태에서 고박

이 완료된 후 크레인을 해체해야 함에도 불구하고 작업 중간에 철판만 얹어놓은 상태에서 크레인은 철수했고, 중심을 잃은 철판이 흘러내려 재해자를 협착했다.

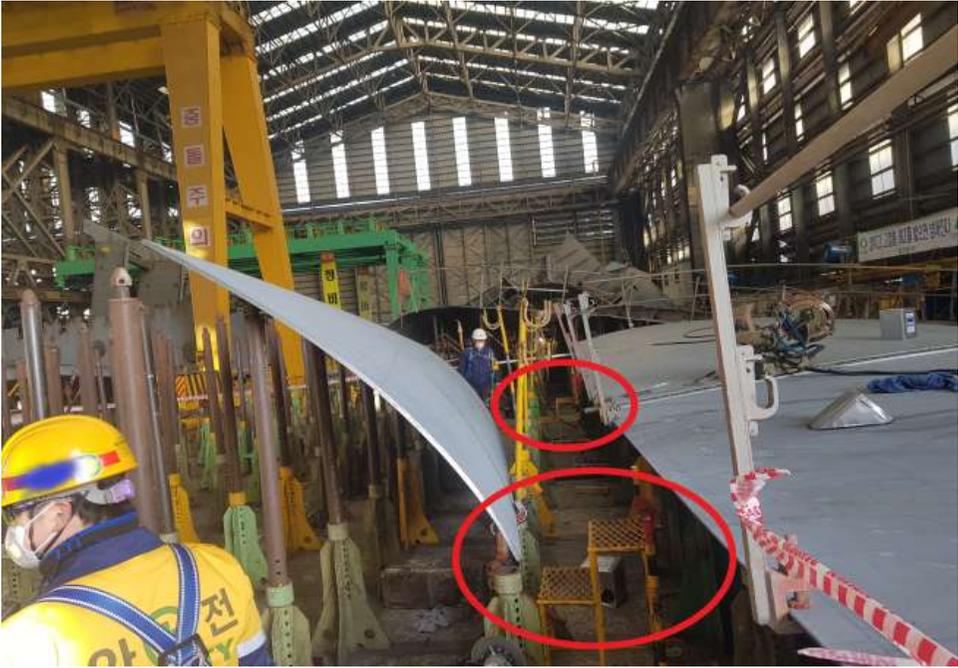
○ 작업하던 블록의 상부로 올라갈 수 있는 통행로 미확보 및 출입금지조치 미실시

보다 근본적으로는 용접작업용 계단과 통로가 탑재하는 블록 쪽으로 설치되어 있는 것 자체가 문제이다. 안전을 위해서는 작업공간을 분리하고 이동을 위한 통로는 사고위험이 없는 지역으로 배치해야 한다.

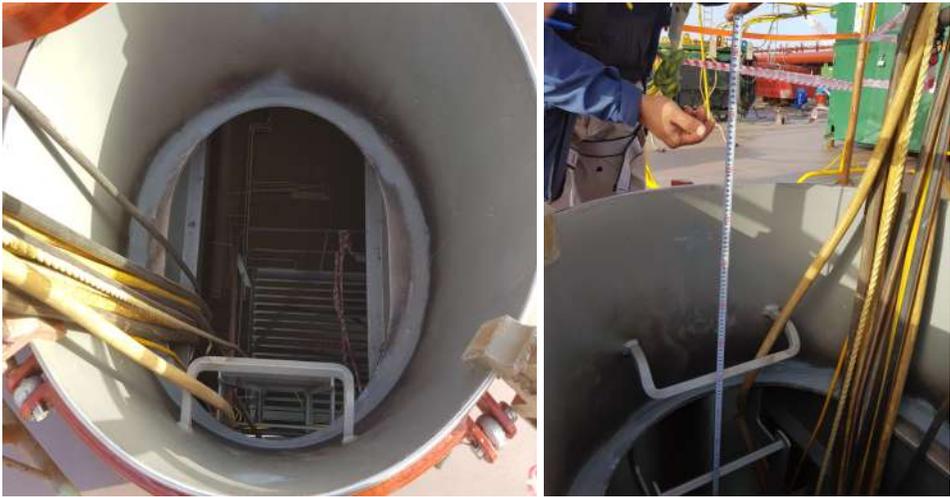
#### 1) 상부홀 개구부통로 일자 계단(사다리식 이동통로)에 따른 추락위험 상존

- 사다리식 이동통로 상단은 걸쳐놓은 지점으로부터 60센티미터 이상 올라가도록 법적으로 되어 있으나 미설치되어 있음.
- 사다리식 이동통로의 높이가 7미터 이상인 경우에는 바닥으로부터 2.5미터 되는 지점부터 등반이울을 설치해야 하나 미설치 되어 있음. (사진속 이동통로가 7미터 이상은 아니나 지상으로부터 높이가 20미터 이상 되는 고소작업공간에

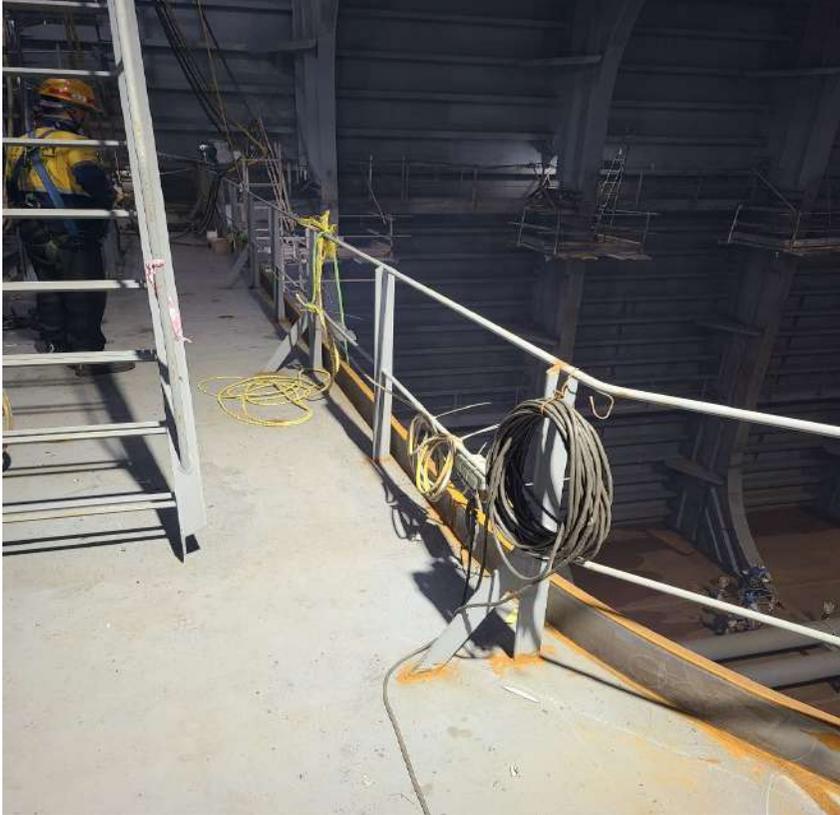
## 2) 현장설치 난간은 추락방지용 안전난간이 아닌 선박설계상 이동통로 난간

- 난간대 자체가 얇은 형태로 되어 있어 난간대에 추락방지용 매쉬를 설치하거나 안전을 위한 추가 난간을 설치하던가 추가 안전조치가 필요함.
- 안전난간의 기준은 90센티미터 이지만 노동자 신체특성을 고려해 법적 기준 이상의 높이(예를 들어 120센티미터로 설치하고 중간난간대를 2단으로 설치하는 등)로 설치가 필요함
- 법적으로 기준에 맞는 안전난간이 있다고 하더라도 고소작업시 안전망을 추가로 설치해야 함

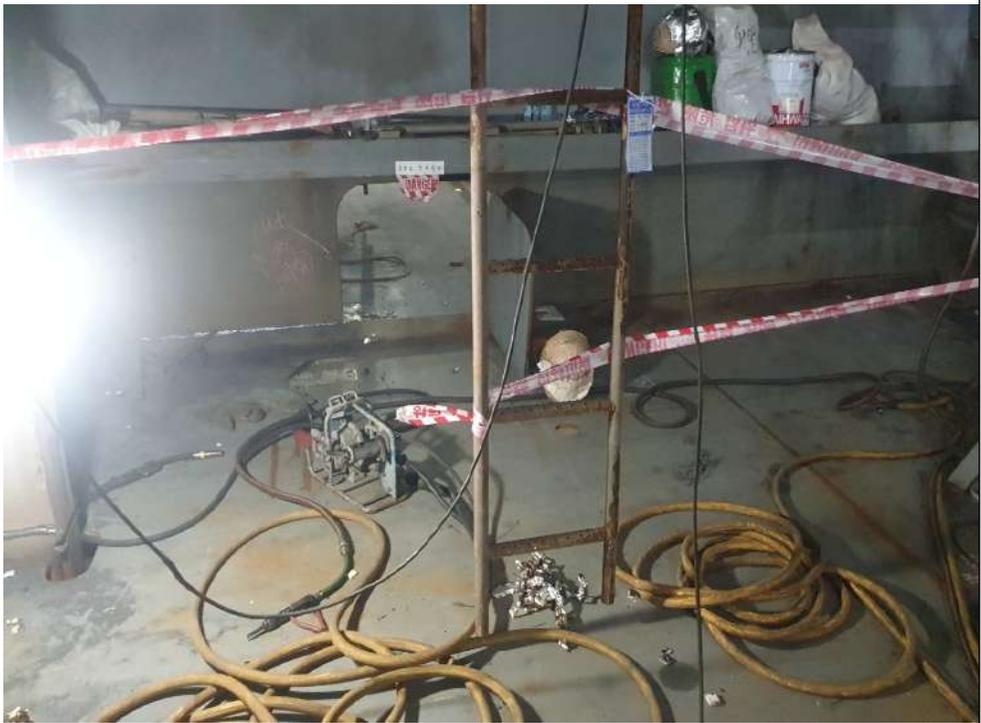
- 노동자가 넘어지거나 미끄러지는 일이 없도록 작업장 바닥 등을 안전하고 청결한 상태로 유지해야만 하는데 이동통로나 용접 작업위치 바닥에 달줄이나 용접호스, 용접뚱 등이 굴러다니고 있어 전도의 위험이 있음.

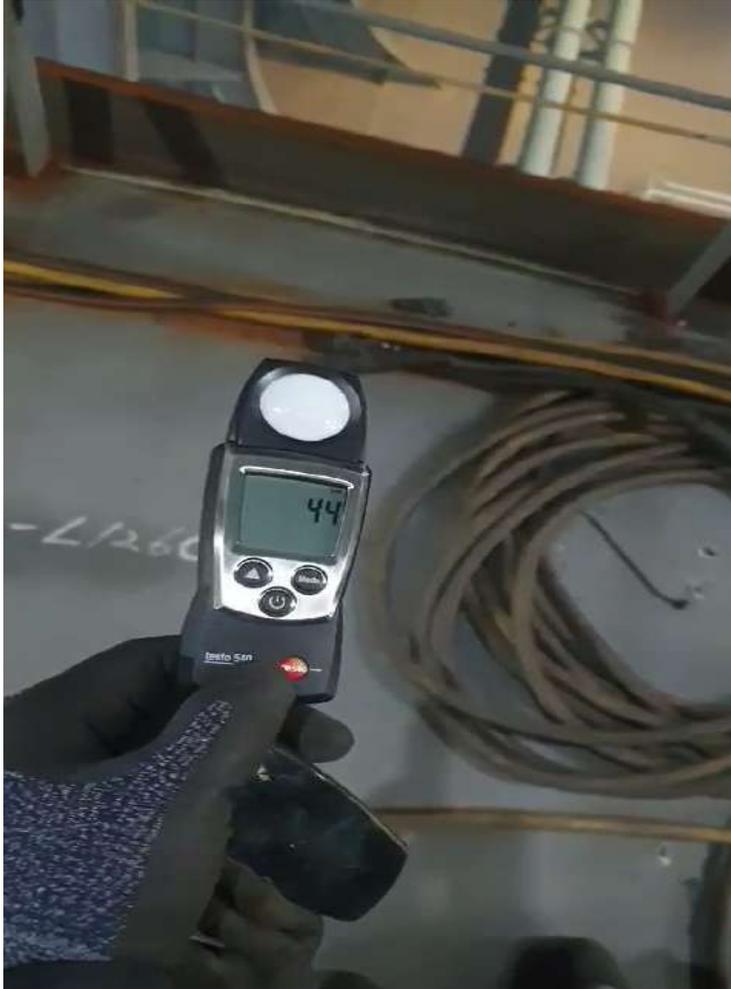
4) 통로의 조명 및 작업장 조도가 기준에 맞지 않아 안전하게 통행할 수 없음.

조도는 지부에서 측정시 44~45럭스정도 내외로 나왔고 안전과에서 측정시에도 45럭스 정도 나옴. 사업주는 근로자가 안전하게 통행할 수 있도록 통로에 75럭스 이상의 채광 또는 조명시설을 하여야 함에도 불구하고 최소한의 기준에도 미치지 않아 안전사고를 가중시킴. (산업안전보건기준에 관한 규칙 제21조)
