# 부산 반얀트리 호텔 화재참사 1차 보고서

- 화재 참사 원인규명과 과제

중대재해없는세상만들기부산운동본부

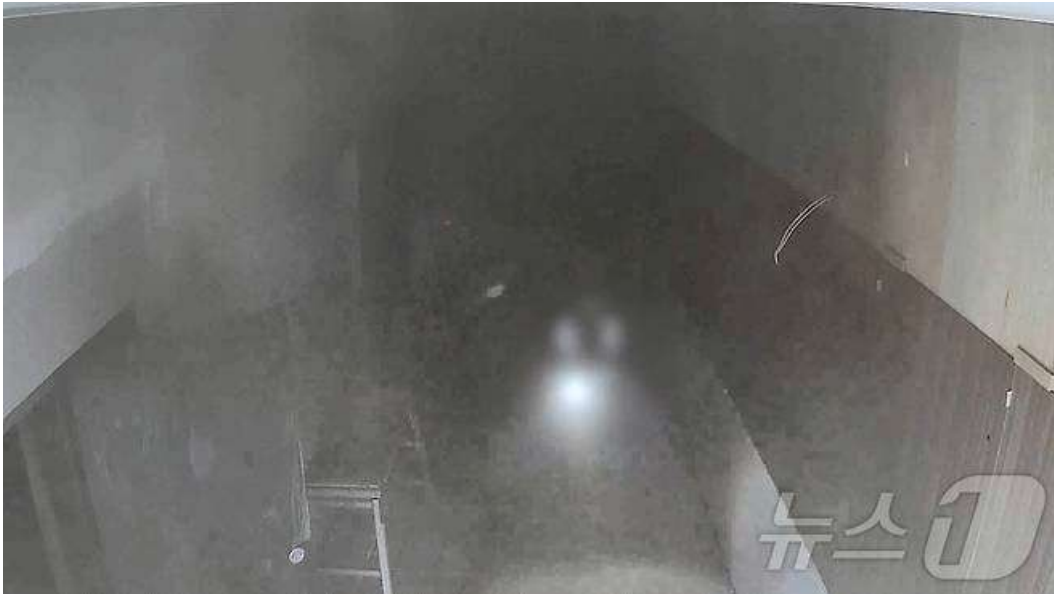
- 화재 발생 당시 1층에는 이미 가스로 가득 차 있었고, 실제 유도 등도 제대로 설치되지 않았기에 앞이 보이지 않았을 것으로 추정됨.
- 사용승인 과정에서 설계상 방화구획에 맞게 방화문과 방화 셔터가 설치되어 있어야 했지만, 화재 이후 확인한 바로는 사용승인 당시의 도면과는 다르게 방화문과 방화 셔터가 설치되어 있지 않거나 훼손되어 있었기에, 그로 인하여 화재와 유독 가스 등이 1층 전체로 확대되어 유입된 상태였기에 피해가 더 컸던 것으로 확인됨.

사진설명 : 부산 반얀트리 화재가 발생한 지난 2월 14일 연기가 가득차 작업자들이 손전등을 켜고 탈출구를 찾고 있는 모습 (부산 경찰청 제공 CCTV 영상)

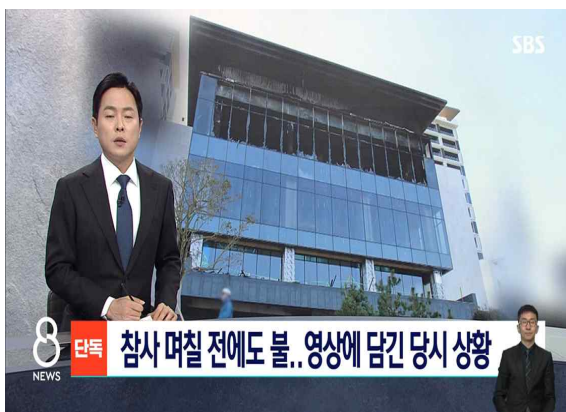
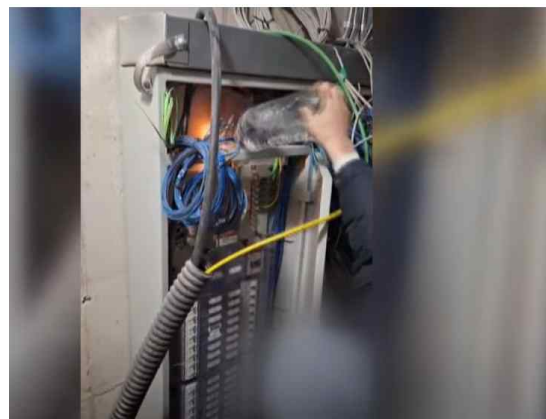
\* 사진 출처 및 설명 : 3월 10일 자 SBS 뉴스에서 보도된 영상이며, 영상에서는 전기시설이 가득한 전기단자함에 불이 났는데 작업자들이 불을 끄기 위해서 생수를 부어서 불을 끄는 모습임. 급한 상황이라든가 전기단자함에 바로 물을 붓는 위험천만한 모습과 불을 끄는 작업자조차 이러한 행위가 위험하지 않을까 걱정하는 모습이 영상에 포함되어 있음.

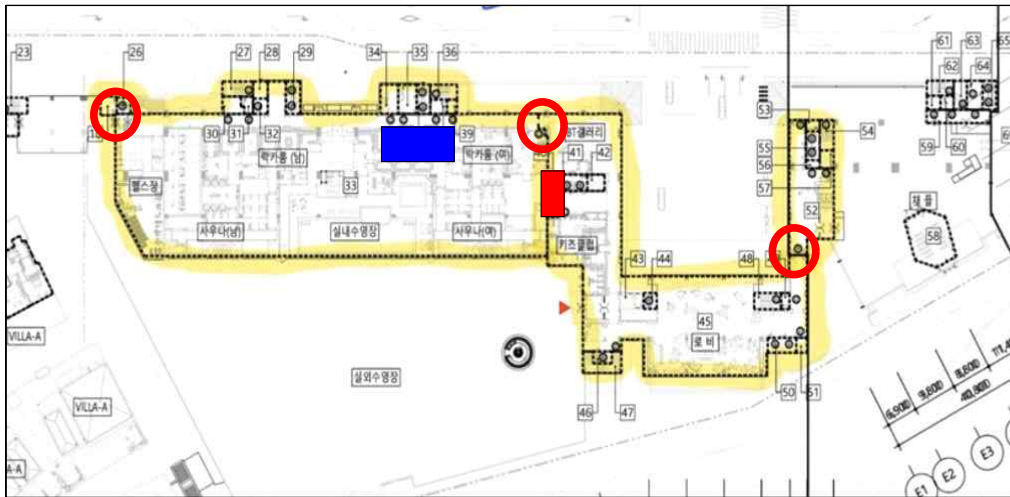
- 부산시가 윤건영 의원실에 제출한 반얀트리 리조트 준공도면(방화계획도)에 따르면 불이 난 B동 1층은 모두 3구역의 방화구획을 나눠 건축 허가를 받았으며, 허가 당시 도면에는 화재가 처음 시작된 1층 PIT실 구역과 피해자들이 발견된 구역은 각각의 방화구획으로 구분되어 있어야 했음에도 실제 공사현장에서는 건축 도면상 방화구획 위치에 반드시 존재해야 하는 방화 셔터와 방화문이 설치되어 있지 않았기에 방화구획 자체가 형성될 수 없었고, 그로인하여 피해자들이 발견된 장소까지 연기가 급속도로 번졌던 것으로 확인됨.

그림 12. 준공과정에서 건축주가 제출한 B동 지상 1층의 설계도면임. 형광색으로 표시한 부분이 방화구역이고, 3개의 등근 붉은 색 표시가 방화구획으로 방화문 또는 방화 셔터가 설치되어 있어야 함. 붉은색 네모는 PIT실(발화지점), 파란색 네모는 사망자 발견장소, 출처 : 소방방재신문

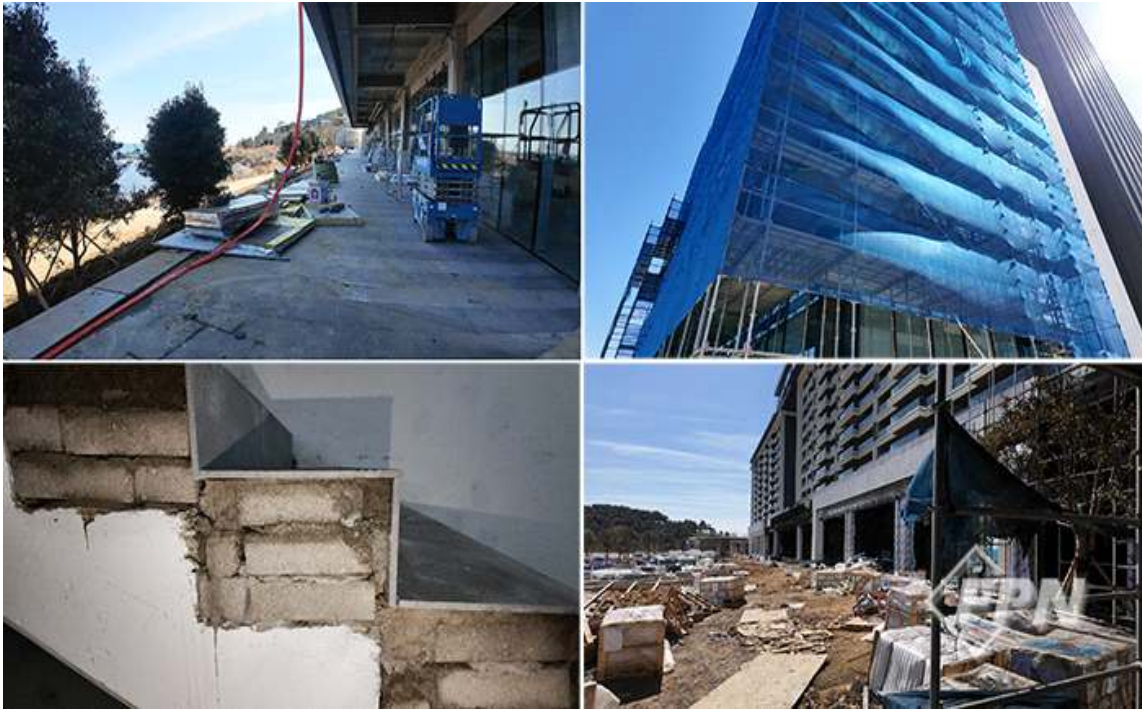
그림 13. 화재참사 이후 호텔 주변에서 확인한 공사 진행 중인 모습. 출처 : 소방방재신문

- 이뿐만 아니라 C동 외벽 곳곳엔 아직도 1층부터 10층 넘는 철제 임시가설물(비계)이 설치되어 있으며, 건물 옥상 부근에도 철골조가 그대로 노출되어 있는 등 건축공사가 한창 진행 중이었음. 그리고 조경공사도 마무리되지 않은 상황(주변 철근, 나무 합판, 대리석 등의 자재가 수북이 쌓여있음), A동과 별장동 사이의 1층 외부공간 수백 평은 흙바닥 공사가 필요한 상태였음.
- 전문가들은 “건축 사용승인이라는 건 거주자들이 일상적인 생활을 하는 데 지장이 없을 정도로 전기와 수도, 문, 조명 등 모든 것이 정상인 상태를 말한다.”며 화재참사 당시 반얀트리 호텔 현장은 “사용승인이 된 건물이 아니라 공사가 한창 진행 중인 건축공사 현장<sup>4)</sup>”이라고 지적함.
- 더욱 문제는 모든 소방시설이 제대로 갖춰지지 못한 상태에서 허술하게 사용승인이 난 상황이라, 오히려 공사 중이었다면 필요한 안전인력 배치나 임시소방시설 설치 대상에도 포함되지 않았음. 결국, 이러한 부실한 사용승인은 이번 화재참사와 같이 오히려 공사장에 적용되는 화재 안전 규정의 적용조차 배제되어 사각지대를 유발하기에 이번 화재참사와 같은 큰 피해가 발생하게 한 원인으로 작용하였음.

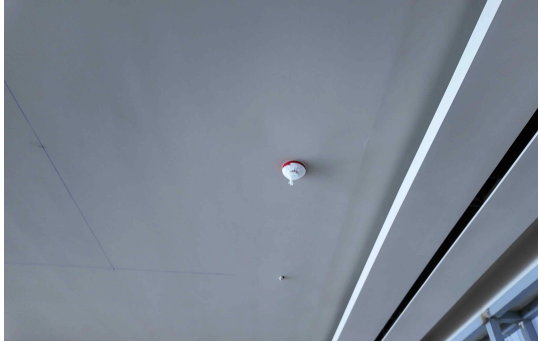
커버가 씌워진 화재감지기

- 그러나 소방 합동조사 결과를 보면 스프링클러 설비 급수 배관에 설치된 밸브를 잠가놓았고, 비상방송 설비 또한 작동정지 상태로 두면서 정상 작동을 하지 못했음. 관계자가 사용해야 하는 옥내소화전이 문도 없이 방치되어 있었고, 화재감지기와 스프링클러 헤드에는 덮개가 씌워져 있는 등 정상 작동을 할 수 없는 상태였으며, 일부 구역 천장에는 화재감지기가 빠져 있거나 스프링클러설비는 고정되지도 않은 채 노출되어 있었음.

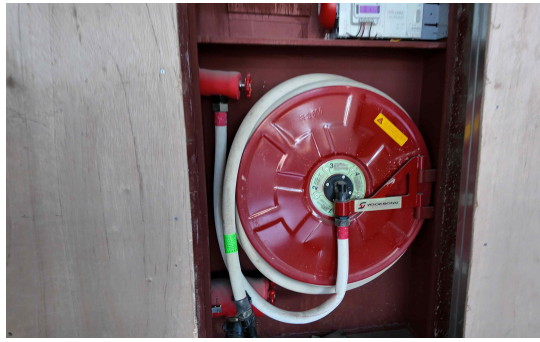
소화전함이 설치되지 않은 옥내소화전

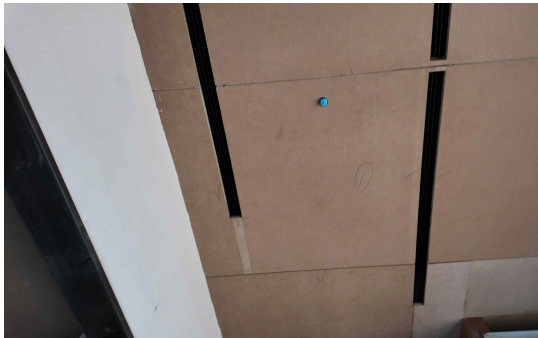
커버가 씌워진 스프링클러 헤드

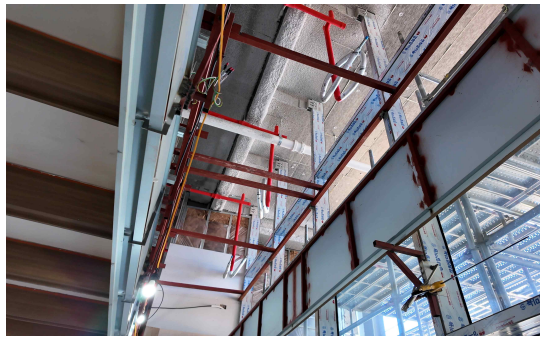
고정조차 안 된 스프링클러설비

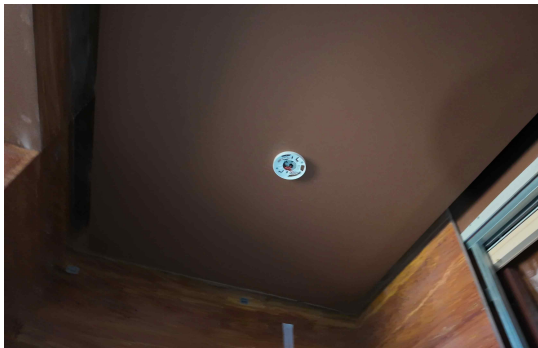
몸체가 없이 탈락된 화재감지기

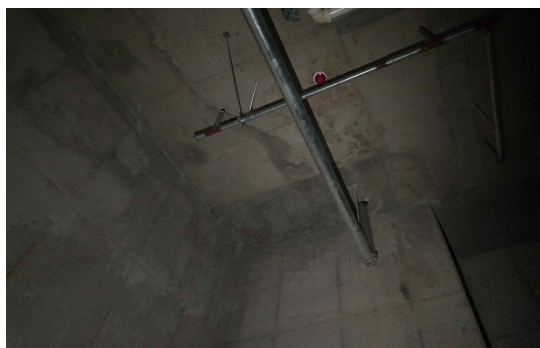
커버가 벗겨지지 않은 화재 감지기
