현대중공업 중대재해 사고백서 II

2014~2020 현대중공업 중대재해와 원인

-중대재해(2014~2020년) 사고조사서와 사고 원인에 대한 연구

2021.11.

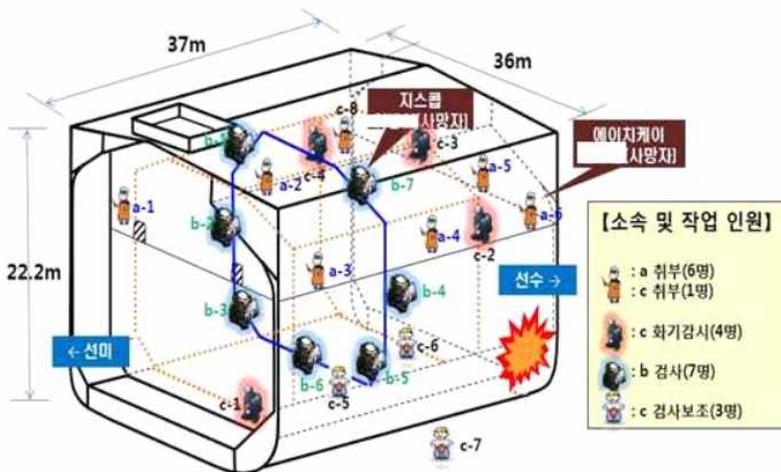
그림 1. 사고당시 작업자의 위치(선박 우현에서 투시된 그림)

- 5도크의 2657호선(LPG선-총길이 225.3m) 1번 홀더(hold-길이 31m\*폭 36m\*높이 22.2m, 부피 : 4,768m<sup>3</sup>)(이하 '홀더')에 보온재가 시공된 LPG탱크(부피 : 17,992m<sup>3</sup>, 이하 '탱크')를 탑재하고, 상부 블록을 탑재후 취부작업중에 화재가 발생함.(사진 1, 2, 3 참조)

- 홀더 내부는 좁고 기다란 형태와 내부의 복잡한 구조물로 인해 수직 또는 수평의 공기흐름이 방해받는 구조로 통풍이나 환기가 충분하지 않은 장소이고, 1번 홀더 안에는 보온재로 덮여진 LPG보관 탱크가 있어 작업대에서 취부 작업시 발생하는 가열된 절단 잔재물 등이 선박 하부로 떨어지면서 보온재에 박히거나 접촉하는 등의 방법으로 화재가 발생할 우려가 있다. 이와 같은 홀더 내부에서 용접 및 검사 작업 중 가열된 절단 잔재물 등이 선박 하부로 떨어지면서 보온재를 손상시켰으며 이곳으로 용접불통이 접촉되어 화재가 발생하였다.

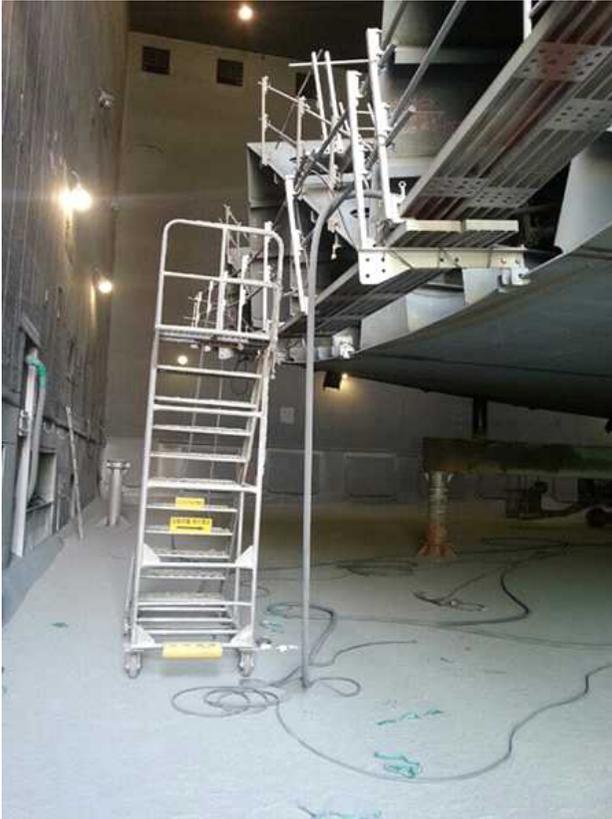
사고 현장 (울산저널 2014.4.28.)

“정씨가 1차로 무언가에 부딪쳤고, 2차로 에어호스가 목에 감기면서 실족해 추락 중 에어호스에 매달려 꼼짝 할 수 없었을 것이라고 추정했다.”

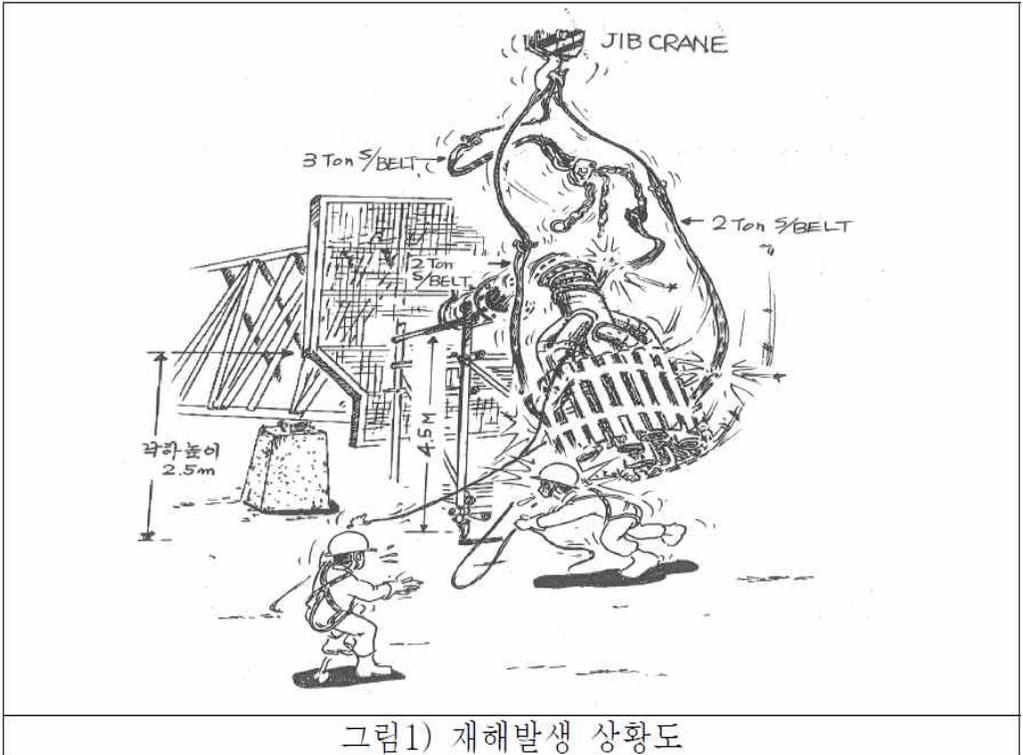
그림1) 재해발생 상황도

2014. 10. 23. (목) 현대중공업 해양사업본부 해양사업부 H-DOCK에서 현대중공업의 하청 협력사 영수산업 소속 재해자가 Flare Tower에 Flare Tip 탑재하는 작업을 진행하게 되었다. 작업 중 Flare Tip(약 3톤)을 지브크레인에 고정시키기 위해 슬링벨트(2톤 2개, 3톤 1개)를 연결하였고, 그 중 2톤 슬링벨트 2가닥을 Flare Tip의 Wind Fence 부분에 보호커버 등 안전조치 없이 연결하여 지

브크레인으로 들어 올리게 되었다. 이에 재해자가 보조로프를 이용하여 Flare Tip이 흔들리지 않도록 당기던 중 2톤 슬링벨트가 Wind Fence의 날카로운 면에 의해 절단되어 Flare Tip이 떨어지면서 재해자를 타격하여 사망한 사건이다.

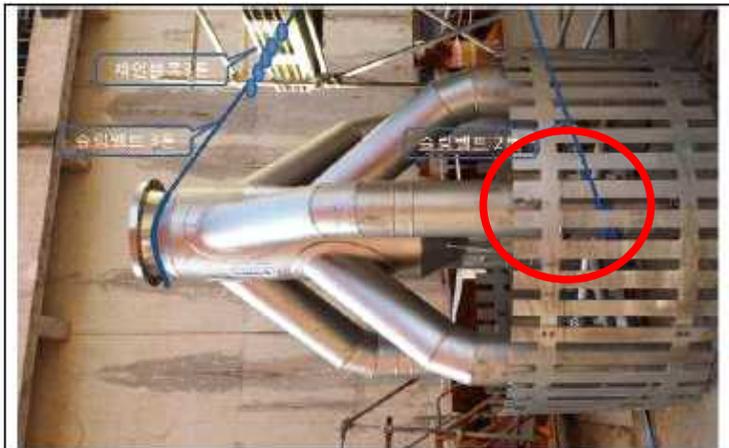
사진4) 슬링벨트의 체결 방법

Flare Tip의 플랜지부에 3톤 슬링벨트와 레벨을 조정하기 위한 체인블록을 설치하고 Wind Fence 구조부는 2톤 슬링벨트 2가닥을 Wind Fence의 날개 사이로 통과시켜 사슬을 이용하여 14인치 배관에 고정함.

이때 슬링벨트에 접촉되는 Wind Fence 부분이 날카롭고, 날카로운 면에 의한 슬링벨트의 절단을 막기 위해 별도의 처리가 이루어지지도 않으며, 안전장치가 부재하다. 그로 인해 섬유 재질인 슬링벨트가 날카로운 Wind Fence에 접촉되어 절단된 것으로 보인다.

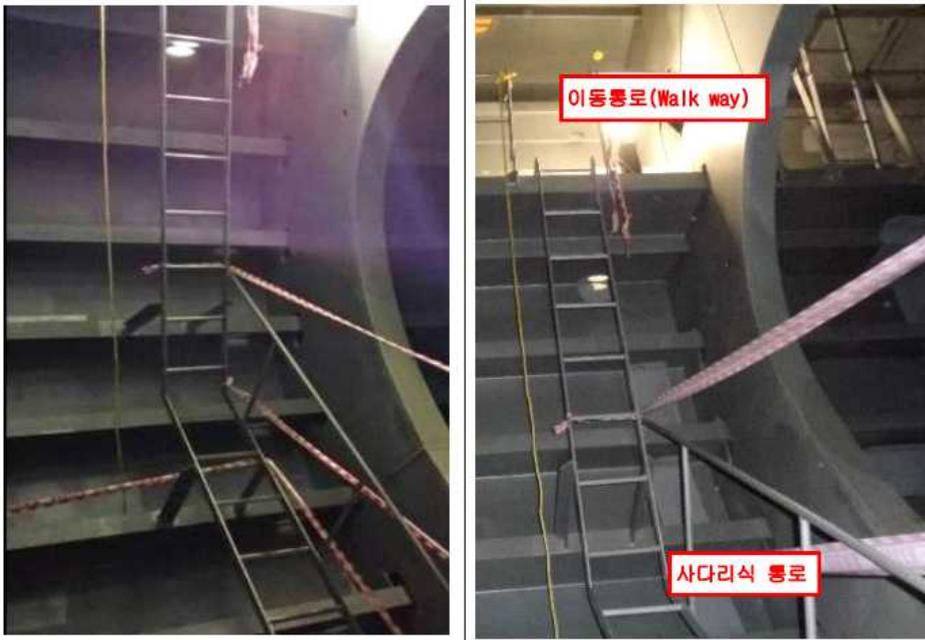
- 전체 사다리 높이 : 약 4m
- 사다리 하단부의 사다리식 통로 약 1.5m는 45도 경사로 기울어짐

재해자가 이용한 고정식 사다리 및 사다리식 통로

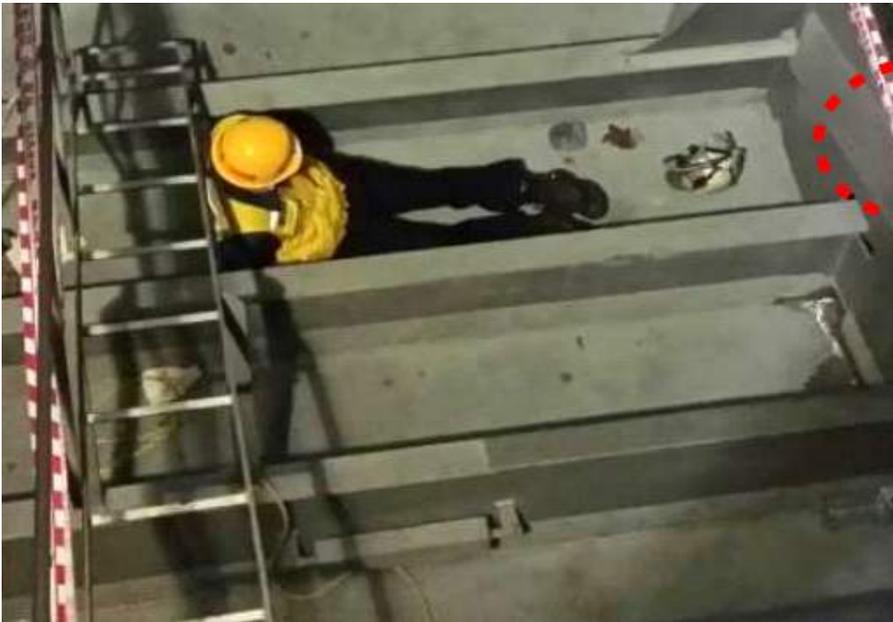
재해자의 발견 당시 모습 (재연)

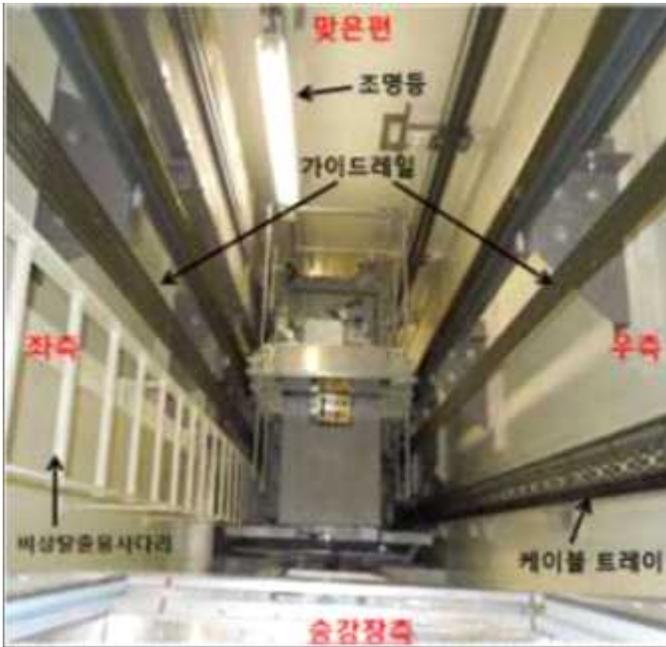
○ 승강로 내부(카 주변에 돌출물이 많은 것을 알 수 있다.)

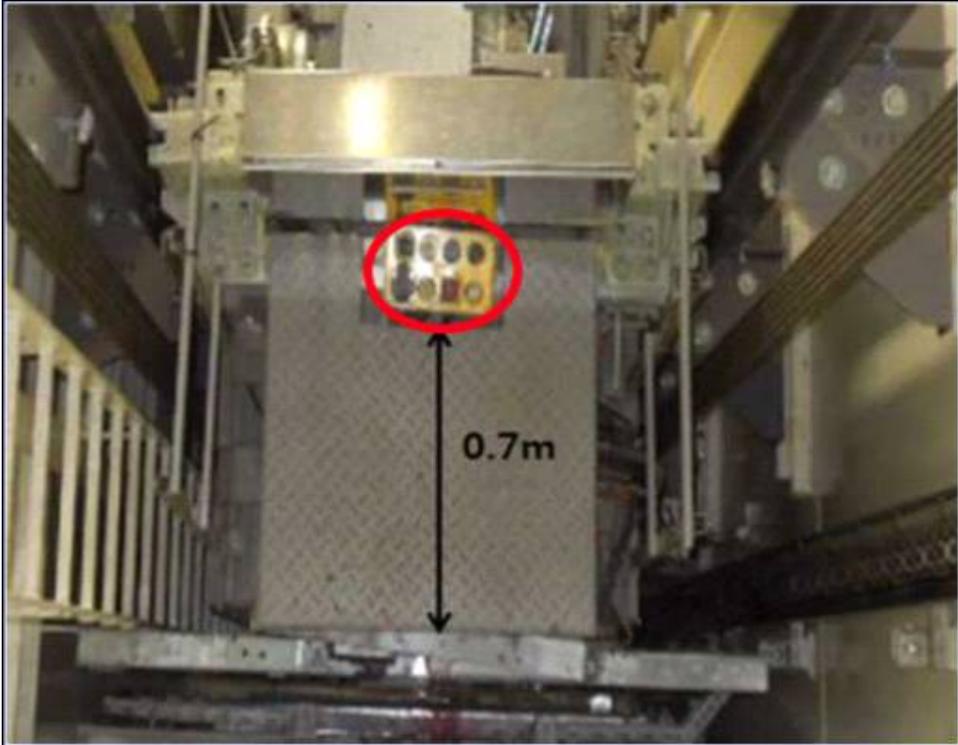
○ 카 상부 모습(조작반은 가장자리에서 수평거리 0.7m임)

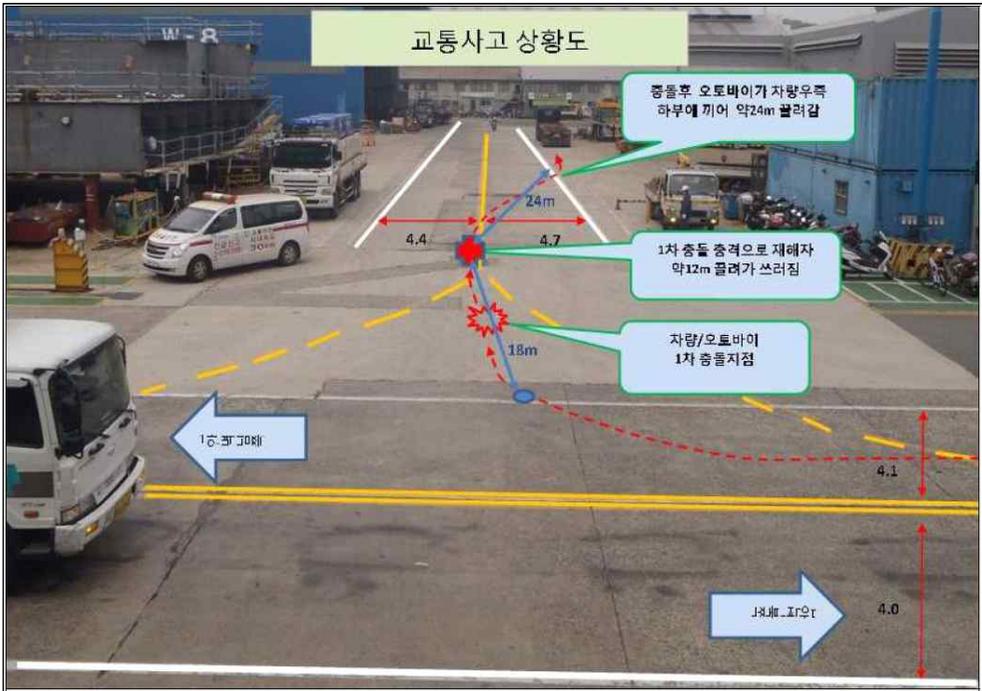
장으로 가기 위해 다시 오토바이를 타고 1안벽 선형의장3공장 앞 도로를 직진하던 중 용해용 고철을 싣고 엔진주물공장으로 가던 24톤 덤프트럭이(울산 06-2223) 정면에 스크류를 실은 트랜스포터가 오는 것을 보고 다른 길로 돌아가기 위해 우회전하다 덤프트럭 우측에서 직진하던 재해자를 확인하지 못하여 덤프트럭 우측 바퀴에 재해자가 충돌하였다. 재해자의 오토바이는 덤프트럭에 끼어 10미터가량 끌려가 사망한 사고이다.

교통사고 발생 당시의 상황도는 아래와 같다.

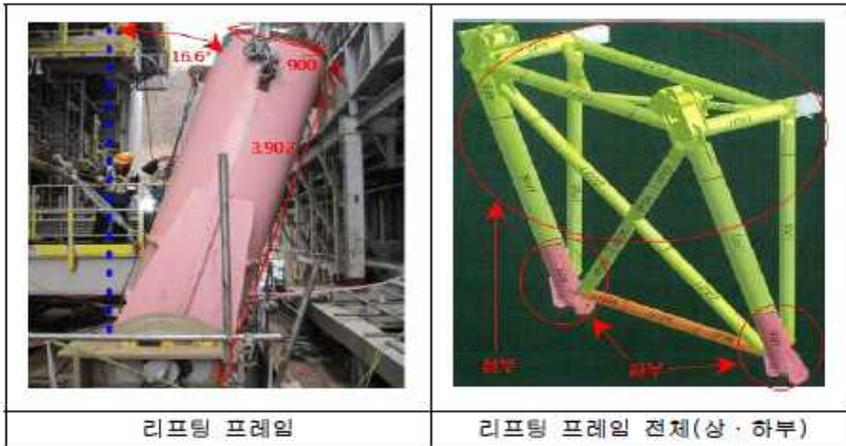
리프팅 프레임

- 크기 : 900Φ \* 3,092 ℓ
- 무게 : 약 4톤
- 설치형태 : 아래 부분이 축에 의해 고정된 힌지형태로 수직에서 약 16.6° 기울어져 있음
- 설치수량 : 4개(DES모듈 모서리에 각 1개씩 설치)
- 용도 : 상부와 하부(2개)로 구성되는 리프팅 프레임이 모듈 동·서쪽에 각각 설치되며 모듈을 들어올리기 위한 일종의 러그임

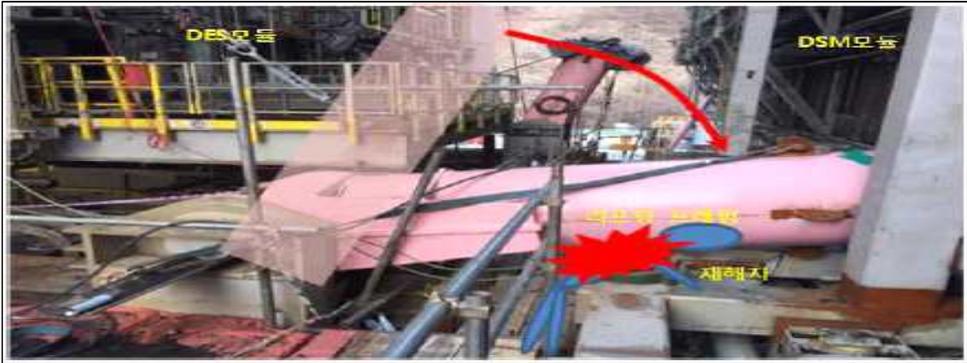
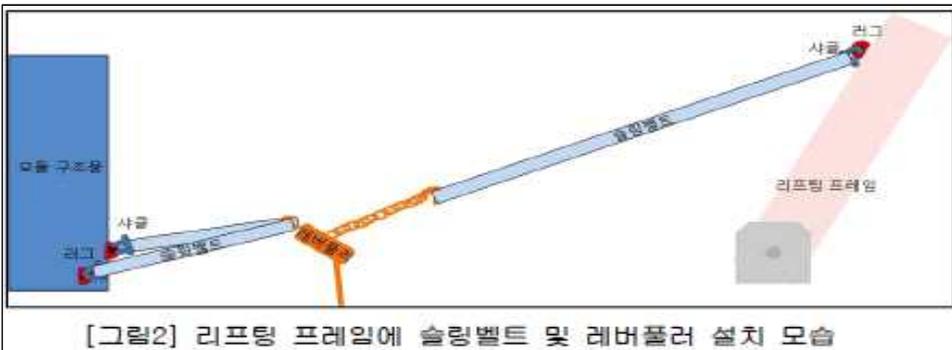
[그림2] 리프팅 프레임에 슬링벨트 및 레버풀러 설치 모습

사고의 원인이 된 리프팅 프레임은 수직에서 약  $16.6^{\circ}$  기울어져있어 넘어지  
지 않도록 슬링벨트와 레버풀러를 이용하여 모듈 프레임에 고정하도록 되어 있  
다. 그러나 사고발생 당시 사고가 발생한 리프팅 프레임은 슬링벨트가 모듈 구조  
물 등에 고정되어 있지 않았으며, 또한 외력에 의해 끊어진 흔적은 없었다는 안  
전보건공단의 조사 결과가 있다.

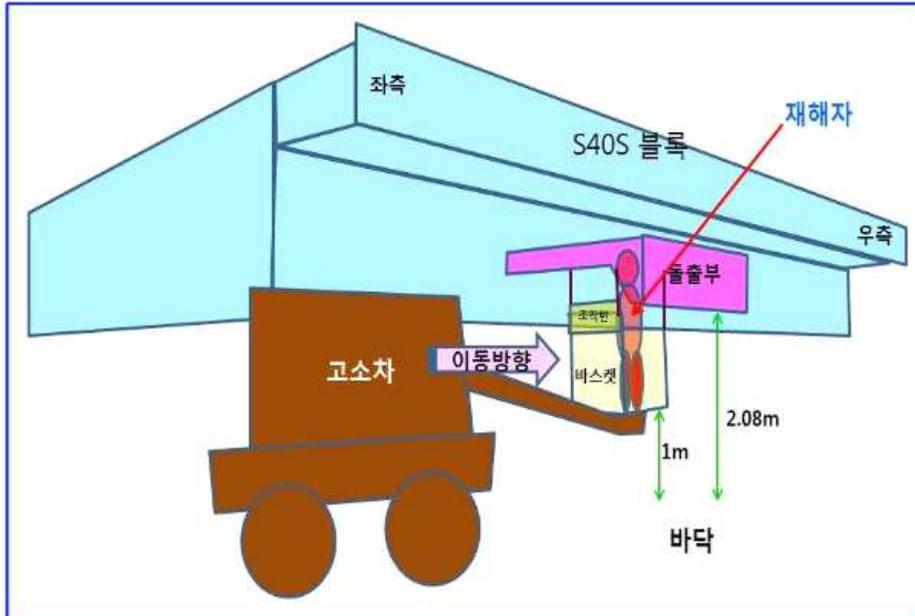
사고는 2842호선 S40S블록 측면부분을 쇼트(shot)하기 위해 고소차를 타고 이동중에 발생했다.

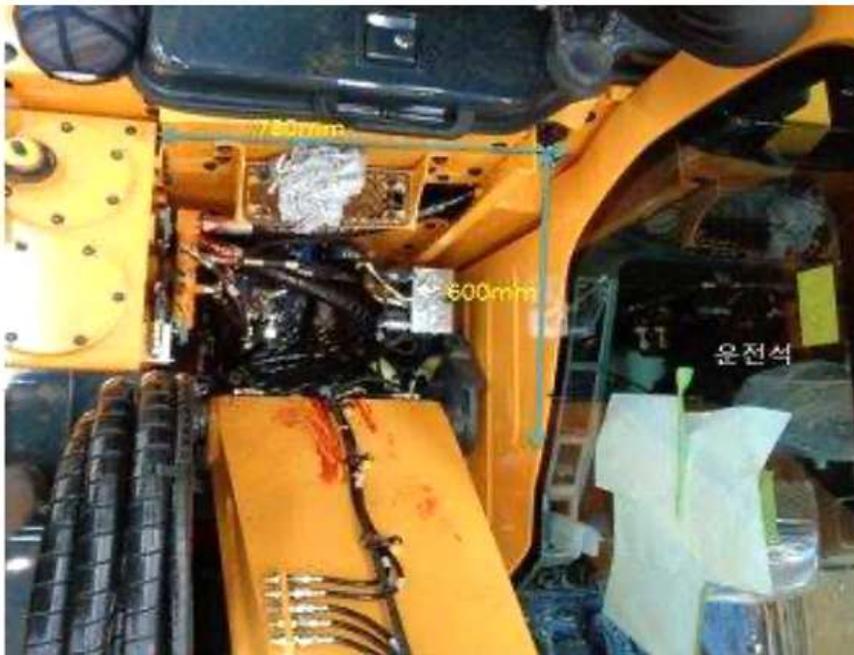
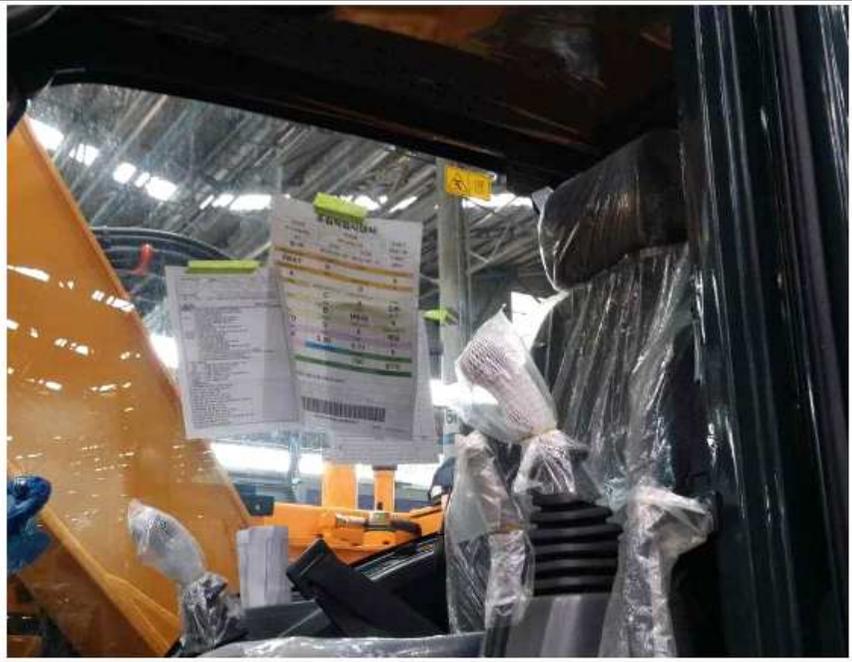
○ 굴삭기 운전석 우측 창문에 작업지시서 등이 부착되어 있어 시야확보가 안됨.

아래 <그림>을 보면 재해자의 작업위치는 운전석 바로 옆이었고, 60cm 가량의 비좁은 공간에서 쪼그려 앉아 작업하고 있었다. 그러나 운전석에서 보면 작업지시서 등이 유리창을 가리고 있어 작업자의 작업상황이 보이지 않았다.

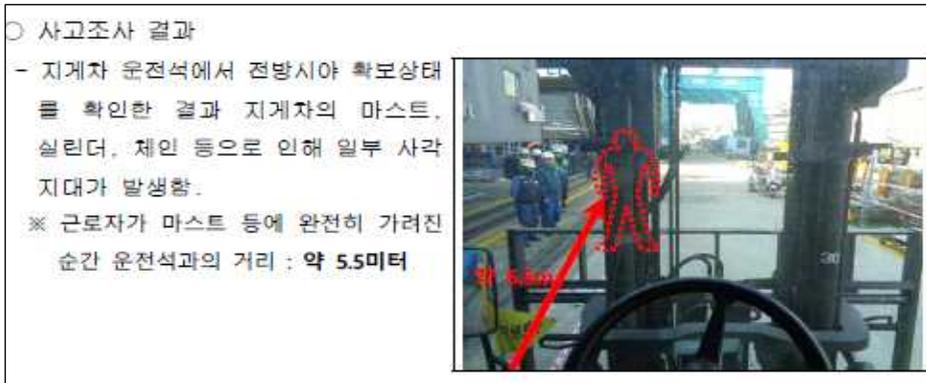
하여 재해자를 발견하지 못한 것으로 보고 있다.

그러나 지게차 운전자의 시야 사각지대가 그리 크지 않기 때문에 시야 불량 이 단일 원인으로 분석되는 것은 문제가 것으로 보인다. 단, 무빙셀타 앞 통로가 협소하고 사고 당시 재해자가 지브크레인 신호 작업을 하고 있어 좌우를 주시할 수 없는 요인이 있었기 때문에 이러한 요인들이 중첩되어 사고가 발생한 것으로 보인다.

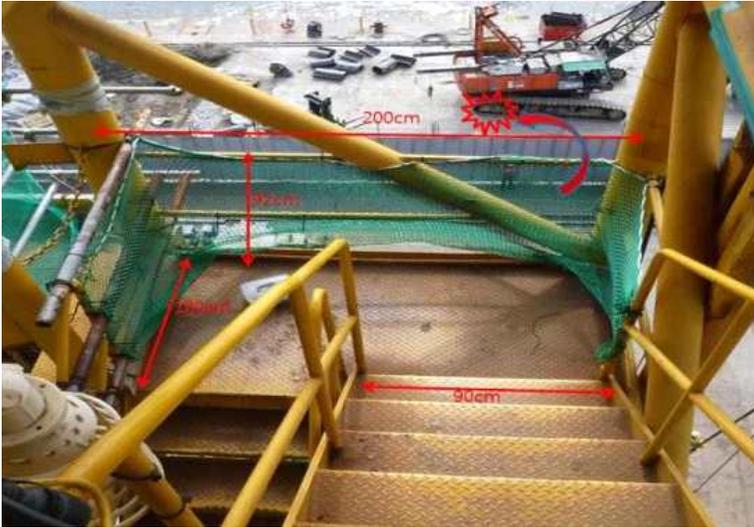
재해자가 계단을 내려오다가 넘어지면서 난간을 넘어서 추락했을 것으로 추정

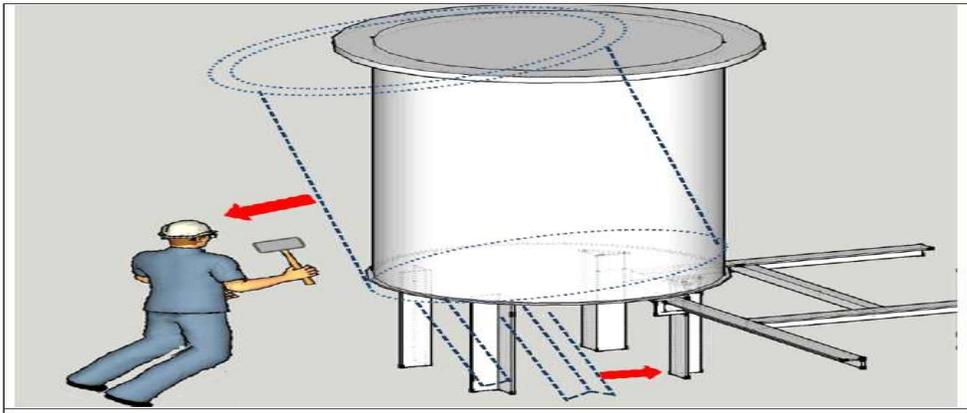
크레인을 이용하여 사고 블록인 E31(P)블록에 모듈유니트를 인양하여 블록상부로 내리던 중, 모듈유니트를 받치고 있던 하부보강재가 블록 상부의 배관 등과 간섭이 되어 골리앗크레인으로 유닛을 약1.5M 높이로 들어올린 상태에서 재해자가 하부보강재를 산소절단기로 절단하고 이를 제거하기 위하여 해머로 타격하던 중 보강재가 빠지면서 모듈유닛에 부착된 탱크(중량 1.17톤)가 넘어져, 재해자가 깔려 사망한 사고이다.

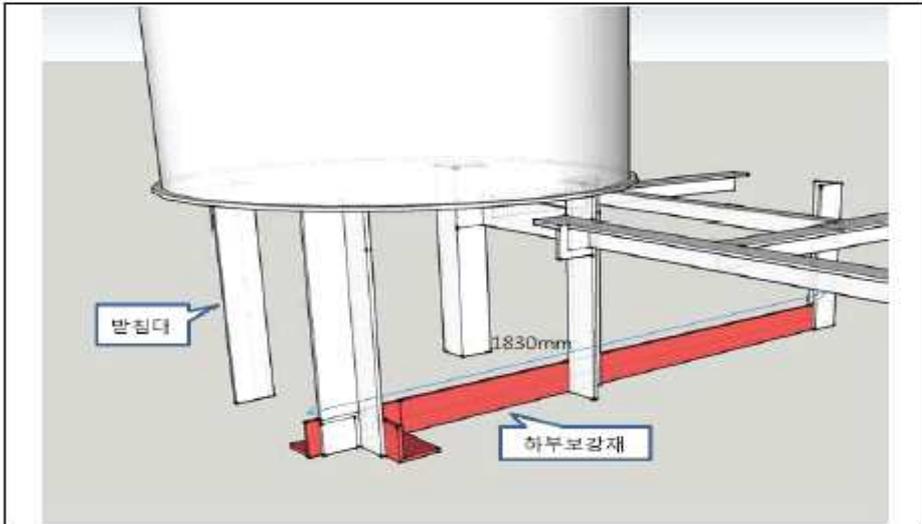
그림1) 하부보강재의 위치

- 탱크하부 받침대 및 하부보강재 규격(ㄱ형강) : 100×100×10mm
- 받침대 높이 : 837mm
- 하부보강재 길이 : 1,830mm

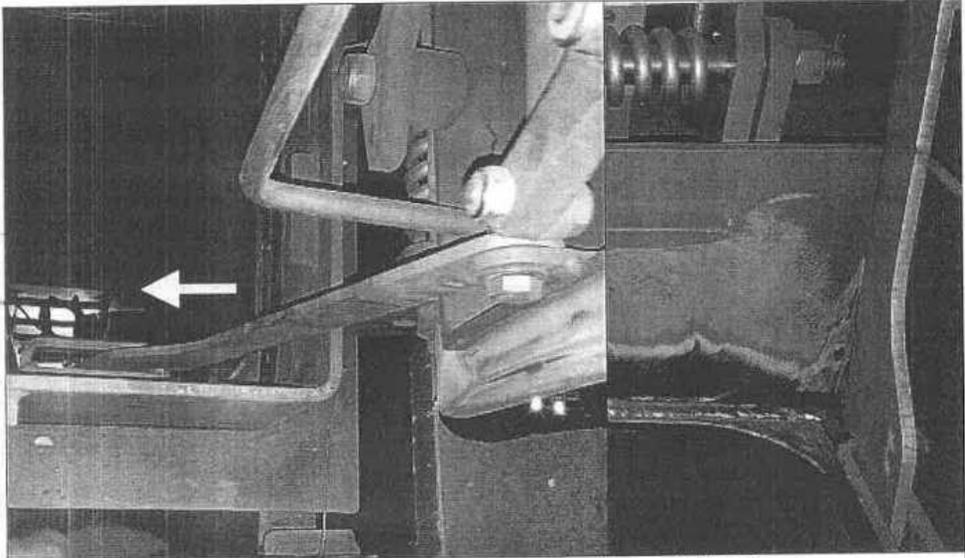
커버에는 아래 <그림>처럼 스토퍼가 설치되어 있어 커버를 열면 스토퍼가 코밍 안쪽의 구조물에 걸려 스토퍼를 당기지 않으면 커버가 닫히지 않게 되어 있으며, 커버의 힌지는 스프링 힌지로 스프링이 체결되어 있으면 커버가 완전히 닫히지는 않으나, 사고 당시에는 스프링이 체결되어 있지 않아 완전히 닫히는 상태였다.

해치커버에 설치되어 있는 스톱퍼, 화살표 방향으로 스톱퍼를 당겨야 해치커버를 닫을 수 있음

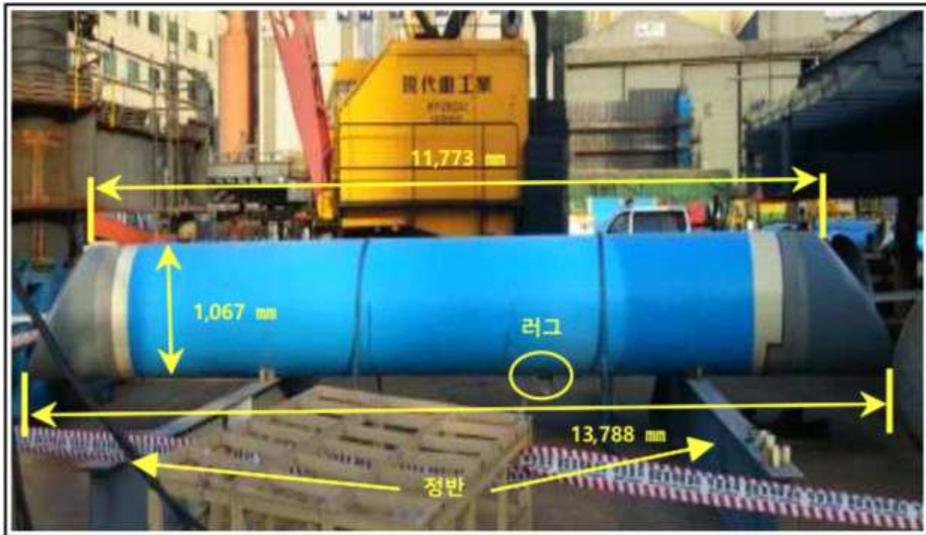
브레이스 이동공정은 정반(브레이스 적재대)위에 브레이스를 추가 적재하기 위해 크레인으로 기존 적재된 브레이스를 정반 가장자리로 옮기는 작업으로, 사고는 브레이스에 슬링벨트를 체결하여 크레인에 걸지 않은 상태에서 브레이스에 설치된 구름방지용 빼기를 제거하던 중 발생했다.

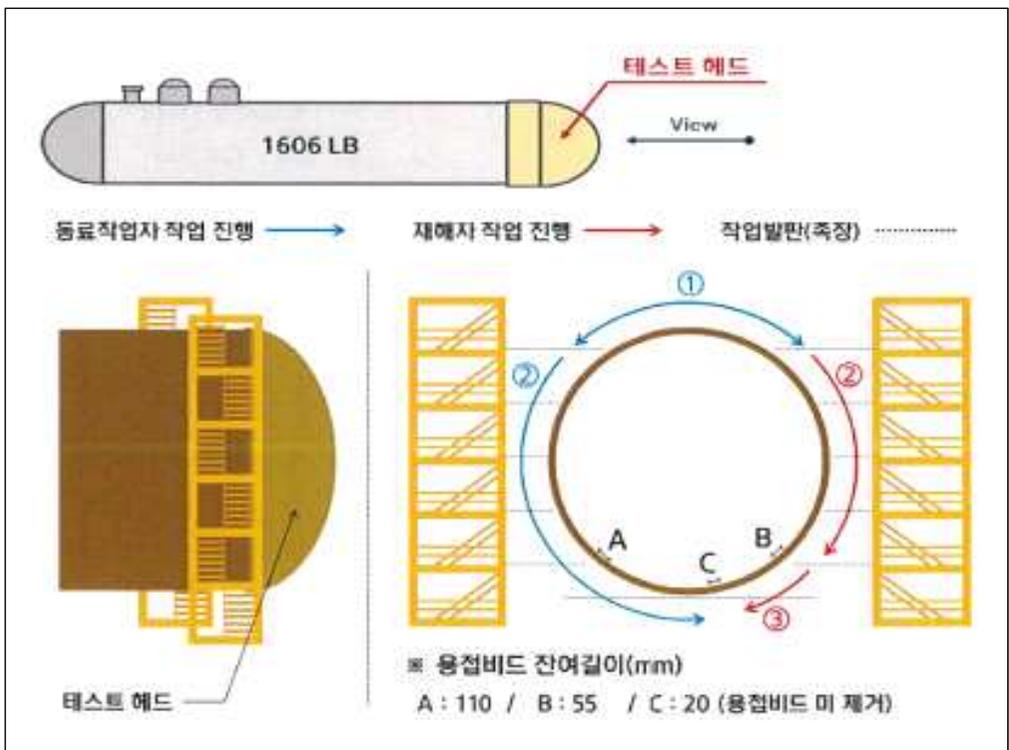
기압 시험 후 부착된 시험용 경판을 본체에서 분리하기 위해서는 1차적으로 일부 용접부위(좌우 수평 지점 각 200mm)를 남겨놓고 나머지 용접부를 파내어 제거하는 “가우징”작업을 수행하게 된다. 가우징 작업은 통상적으로 시험용 경판의 중심 세로선을 기준으로 작업자들이 좌우로 작업부분을 분담해서 작업을 진행하게 된다.

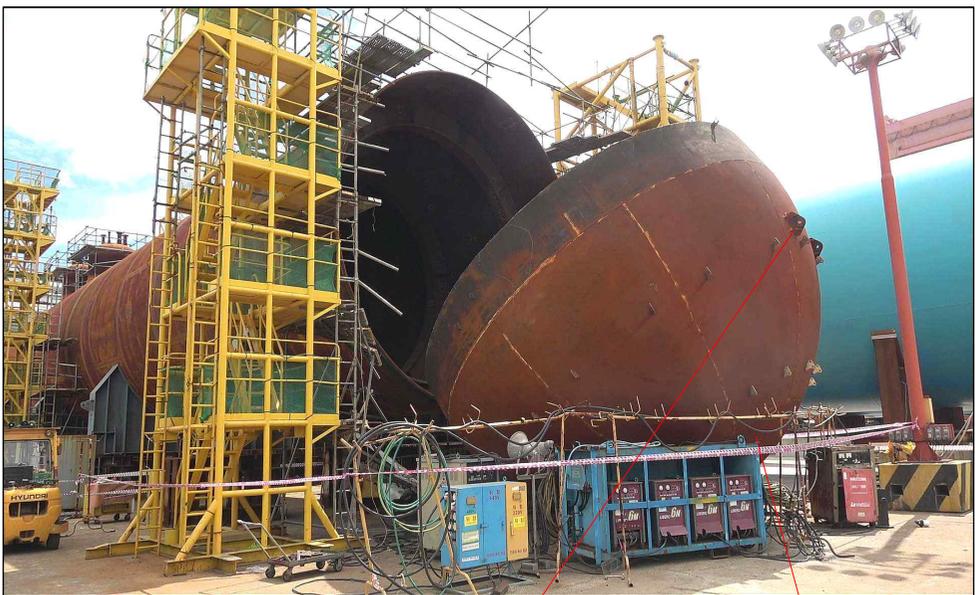
을 제거하기 위해 시험용 경판 부분을 크레인으로 체결해 지지하고, 하부에 받침대를 설치하는 등 안전보호조치를 필수적으로 진행해야 하고, 두 안전조치 외에도 시험용 경판이 떨어져 나오거나 분리 과정에서 회전 등의 위험이 있을 수 있기 때문에 추가적인 대피 방안등이 확보된 상태에서 작업을 진행해야 했다. 그러나 재해 당일 작업은 크레인이나 하부받침대 등 안전조치를 전혀 취하지 않은 상태에서 작업이 진행되었고, 위험업무에 필수적으로 배치해야 할 안전감시자도 없이 두 명의 노동자(재해자 포함)가 상부에서부터 양 옆으로 용접부분의 절단 작업을 진행하는 바람에 만일의 사태에 발생 할 수 있는 위험을 감지할 수도 없는 상태였음이 확인된다.

기압헤드에 크레인을 체결해 지지할 고리가 있지만 당일 작업에 크레인

꺾임, 낙하 방지를 위한 하부받침대 미설치.

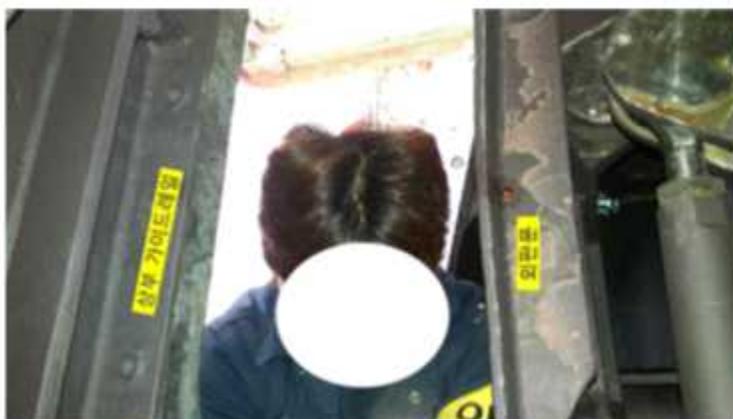
아래 <그림>처럼 머리가 끼인 상부 가이드레일과 외판문 사이의 간격은 약 23cm로 머리가 들어가기 충분한 공간이다.

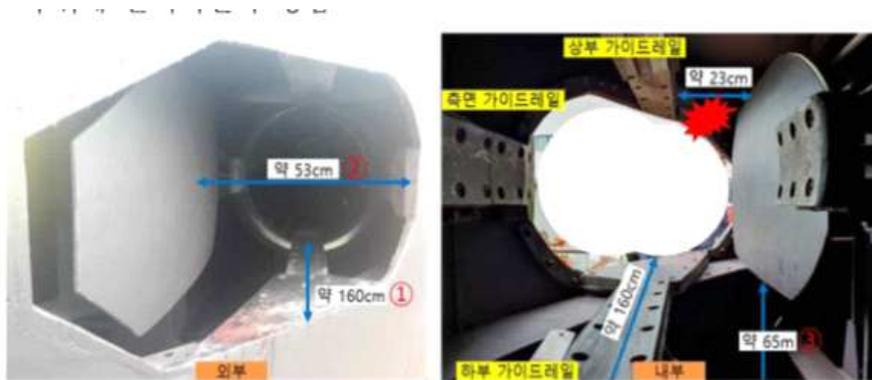
또한 발사관 끝에서 외판문 출구까지 거리는 약 160cm(1)이고, 출구 폭은 약 53cm(2)이다(아래 왼쪽 사진). 외판문은 바닥에서 약 65cm(3) 위에 설치되었다. 즉 재해자가 외부문과 외판문 사이에 있는 경우 양쪽 문이 닫힐 때 재해자가 피하기 어려운 좁은 공간임을 알 수 있다.

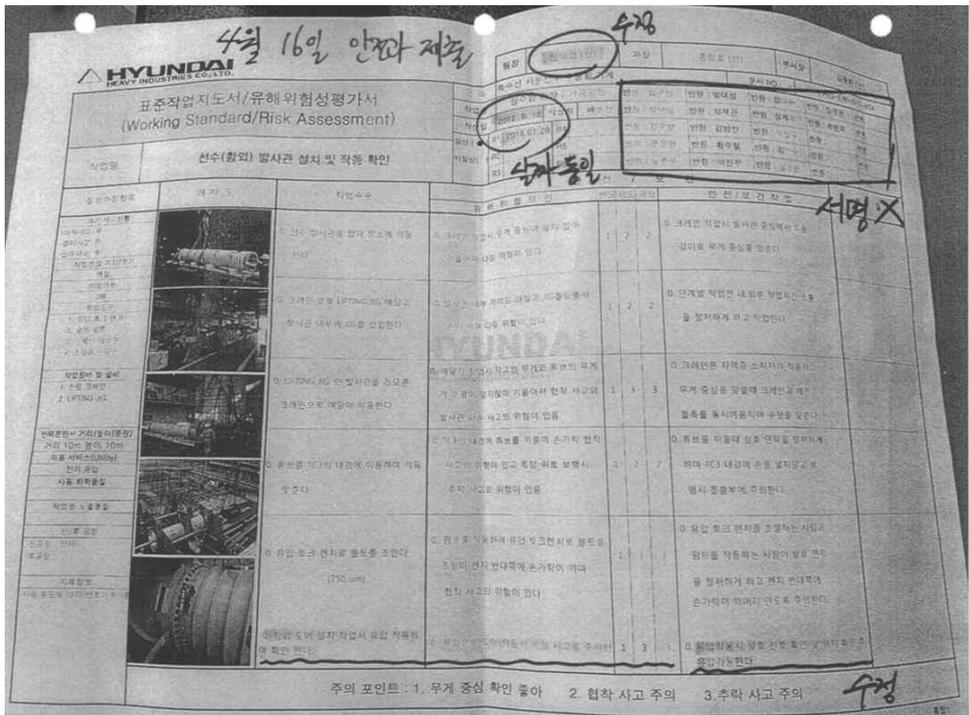
<그림> 4월 16일 현대중공업 사측이 고용노동부에 제출한 조작된 표준지도서.

<그림> 4월 16일 재해 당시 현장에 비치된 표준작업지도서(현장 근처 쓰레기 통에 버려진 것을 노동조합 간부가 사고조사 과정에서 발견함)

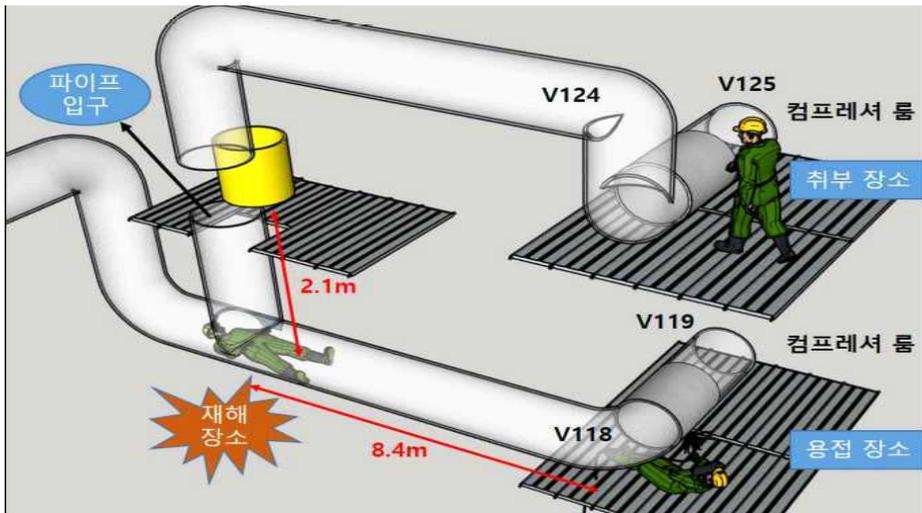
- 아르곤 가스는 그 자체로는 인체유해성은 없으나 공기 중에 많이 존재하면 산소분압을 저하시켜 조직에 필요한 산소공급의 부족을 초래한다. 공기보다 무거워 누출시 바닥에 잔류하는 특성이 있고, 과다 노출시 산소결핍으로 인한 질식으로 사망원인이 될 수 있다.

-TIG 용접 작업은 내부에 불활성 기체인 아르곤 가스를 주입하고 외부에서 용접하는 작업으로 파이프 내부가 밀폐공간에 해당하고, 용접 과정에서 근로자가 아르곤 퍼지 설치·점검을 위해 파이프 내부로 들어갔다가 아르곤 가스를 흡입하여 산소결핍으로 질식할 위험이 있다.
