현대중공업 중대재해 사고백서 III

2021~2025년 현대중공업 중대재해와 원인

전국금속노동조합 현대중공업지부

조사번호 2021_01 현대중공업 외판 곡블럭 넘어져 끼임사고

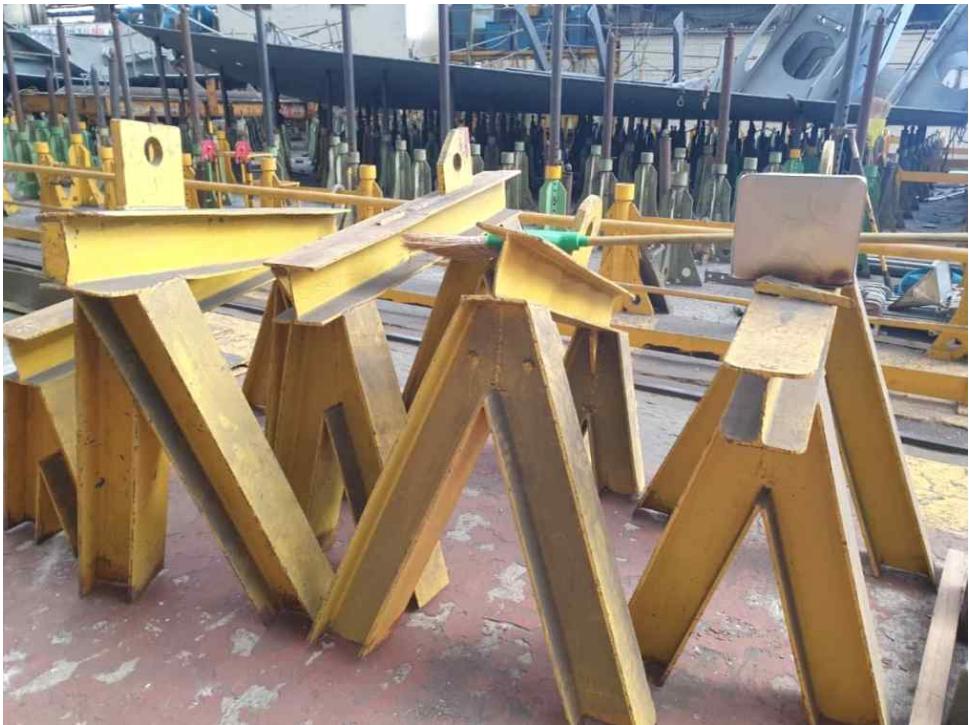
〈그림〉 외판받이 빔

○ 외판받이 빔 미설치

표준작업지도서(아래 <그림>)에는 “외곡일 경우 외판받이 빔을 설치한다”라고 되어 있다. 외곡(바깥으로 흰 철판)의 높이가 1.5미터 이하인 경우에는 철판 탑재작업 전 외판받이빔(받침대)를 설치해야 함에도 빔이 설치되지 않은 채 작업이 진행되었다.

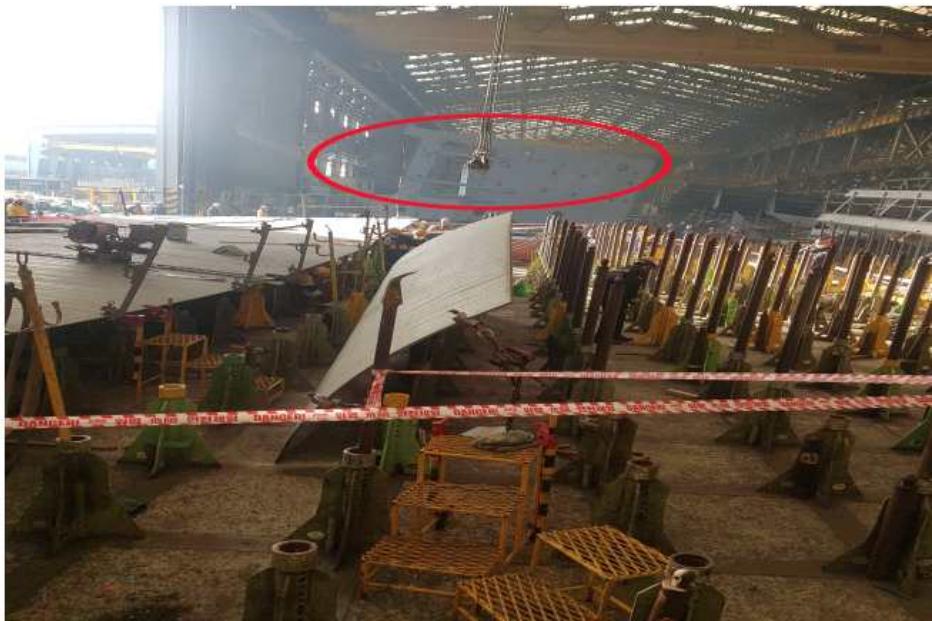
○ 고박이 완료되지 않은 상태에서 크레인 해체

크레인(아래 〈그림〉중 동그라미 친 부분)이 철판을 물고 있는 상태에서 고박이 완료된 후 크레인을 해체해야 힘에도 불구하고 작업 중간에 철판만 얹어놓은 상태에서 크레인은 철수했고, 중심을 잃은 철판이 흘러내려 재해자를 협착했다.

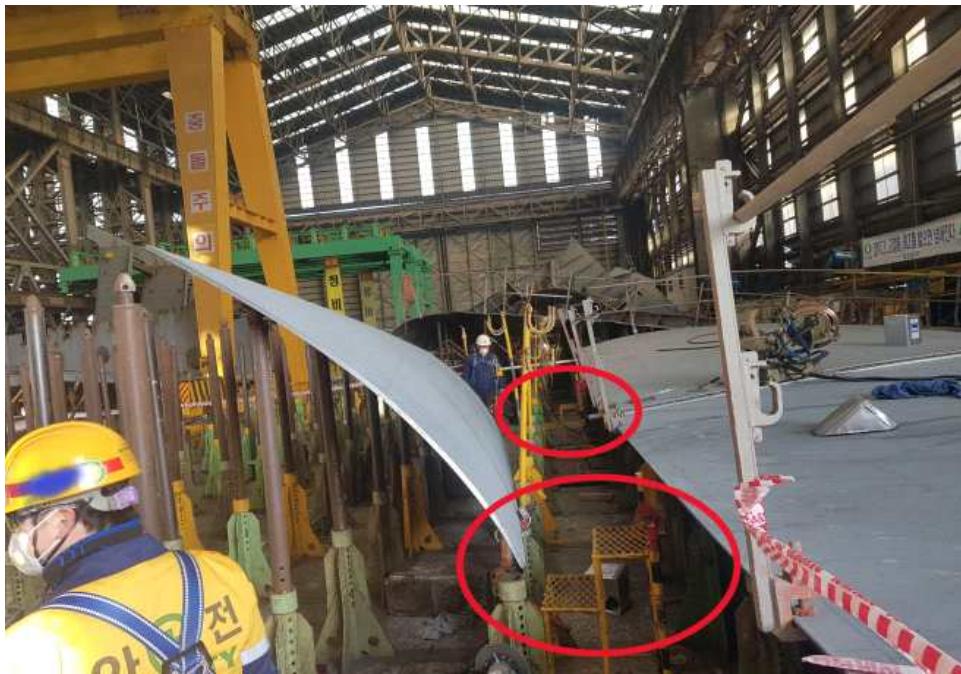
○ 작업하던 블록의 상부로 올라갈 수 있는 통행로 미확보 및 출입금지조치
미실시

재해자가 작업을 위해 이동했던 통행로는 철판과 블록 사이에 위치하고 있는데, 철판과 블록 사이 간격이 협소해 통행 시 사고위험이 있기 때문에 철판탑재 작업 시 출입금지 조치를 우선적으로 했어야 한다. 그러나 아래 사진에서 보듯이 재해자가 작업블록으로 올라가기 위해서 표시된 계단을 사용할 수 밖에 없었다. 중량물, 크레인작업 중임에도 출입금지 조치를 하지 않았다.

보다 근본적으로는 용접작업용 계단과 통로가 탑재하는 블록 쪽으로 설치되어 있는 것 자체가 문제이다. 안전을 위해서는 작업공간을 분리하고 이동을 위한 통로는 사고위험이 없는 지역으로 배치해야 한다.

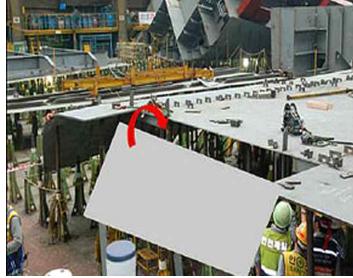
<p>대조립1부 철판 깔림 사망사고 (2015.6.11.)</p>

사고내용	대조립 작업장에서 선박블록의 판계작업을 하던 중 철판하부 용접된 가이드피	크레인 사용해 핀 지그에 곡철판 탑재 후 고박이 완료되지 않은 상태에서 해

스를 절단하는 순간 철판이 떨어지면서 철판 하부에 깔려 사망	체, 훌러내린 철판에 재해자가 협착되어 사망
사고원인	800킬로그램이 넘는 철판과 철판사이가 가용접되지 않은 상태에서 철판을 들어주는 크레인이 해체되어 있었고 가용접 상태를 제대로 확인조차 하지 않은 상태에서 철판이 낙하하여 사망	2.5톤이 넘는 곡블럭 판계 작업시 크레인이 철판을 물고 있는 상태에서 고박이 완료된 후 해체해야 함에도 불구하고 지그위에 엎어놓은 상태에서 크레인을 철수했고 철판탑재 작업전 외판받이빔(받침대)조차 설치하지 않은 상태이다보니 중심을 잃은 철판이 훌러내려 협착된 사고
표준작업지도서 (작업계획서)내용 부실 및 사전점검 조치 미흡	작업자에게 작업의 진행상황과 이에 따른 작업절차 및 위험요인을 고려한 명확한 작업지시가 내려지지 않았으며 진행상황을 파악하지 못한 상태에서 철판을 지지하고 있는 가이드 피스를 절단함에 따라 철판이 바닥으로 떨어짐	크레인작업시 출입금지조치, 작업지휘자 배지조치 등 안전조치에 대한 명확한 표시도 되어 있지 않고 기재된 내용도 위험요인에 대한 점검과 대책은 전혀 이루어지지 않은 상태에서 작업이 진행됨. 또한 대조립1부 작업현황과 협력업체 작업지시의 내용이 불일치하여 작업계획이 서로 공유되지 않은 상태에서 위험천만하게 작업하고 있음.
중량물 취급 작업계획서 미작성 및 작업지휘자	중량물을 취급하는 작업을 할때에는 안전대책 등이 포함된 작업계획서를 작성	중량물 및 유해위험작업시 작업방법 등 사전조사에 따라 작업계획서를 작성하

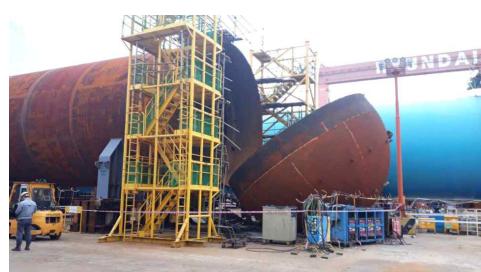
단고태 기압헤드 협착사망사고(2019.9.20.)

사고내용	기압탱크 앞부위인 기압헤드 제거를 위해 크레인 지지없이 상하부에서 동시에 절단작업이 하청업체에 지시되어 기압헤드가 떨어져 나가 하부 작업중이던 노동자를 덮쳐 사망
사고원인	18톤이 넘는 기압헤드의 절단작업시 탱크밑에서 일하는 노동자를 보호하기 위해 마땅히 크레인으로 기압헤드를 지지하고 하부 받침대를 설치하는 등의 필수조치를 선행한 후 진행되야 할 작업이 크레인의 지지없이 상하부에서 동시에 진행된 절단작업으로 기압헤드가 이탈되어 사고발생
이미 예견되고 반복된 사고 위험성	이미 앞서 제작된 1~14번째 가스저장 탱크도 크레인 지지도 없이 동일한 방식으로 위험을 안고 지속적으로 제작되었음.
표준작업지도서(작업계획서)내용 부실 및 사전점검 조치 미흡	사업주가 작성한 표준작업지도서에서도 해당작업은 해체작업 중 퉁김, 추락, 낙하 등의 위험요소 잠재, 테스트캡의 낙하, 테스트 캡의 추락, 퉁김 등을 경고하고 있음에도 불구하고 최소한의 안전조치도 이루어지지 않은 상태에서 작업 진행
위험의 외주화에 따른 사고	외주화 도급계약 이전 원청노동자들이 동일작업 수행시 크레인으로 기압헤드지지 후 안전하게 작업수행했으나 분사된 후 최소한의 안전조치 없이 무리하게 작업 진행

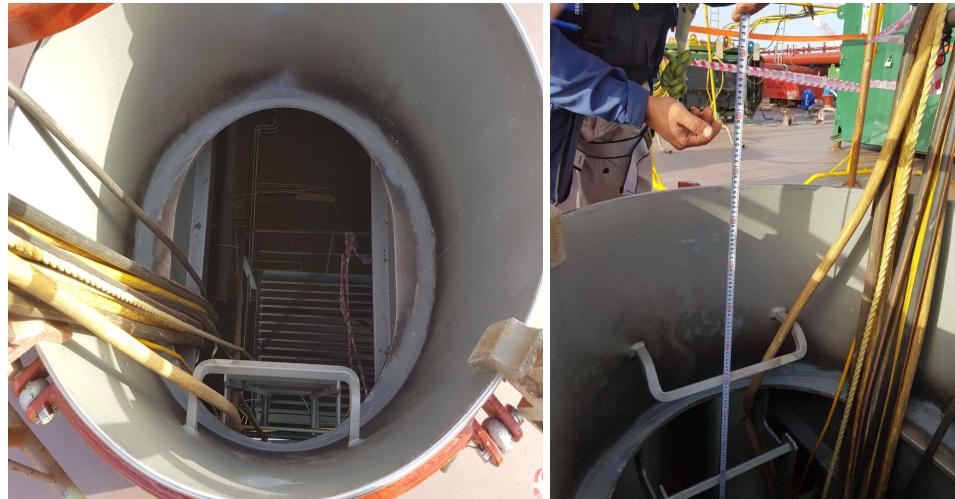
1) 상부홀 개구부통로 일자 계단(사다리식 이동통로)에 따른 추락위험 상존

- 사다리식 이동통로 상단은 걸쳐놓은 지점으로부터 60센티미터 이상 올라가도록 법적으로 되어 있으나 미설치되어 있음.
- 사다리식 이동통로의 높이가 7미터 이상인 경우에는 바닥으로부터 2.5미터 되는 지점부터 등받이울을 설치해야 하나 미설치 되어 있음. (사진속 이동통로가 7미터 이상은 아니나 지상으로부터 높이가 20미터 이상 되는 고소작업 공간에서 윗공간으로 이동할 수 있는 이동통로이므로 균형을 잃어 넘어질 위험 등이 존재하므로 등받이 울을 반드시 설치해야 함)

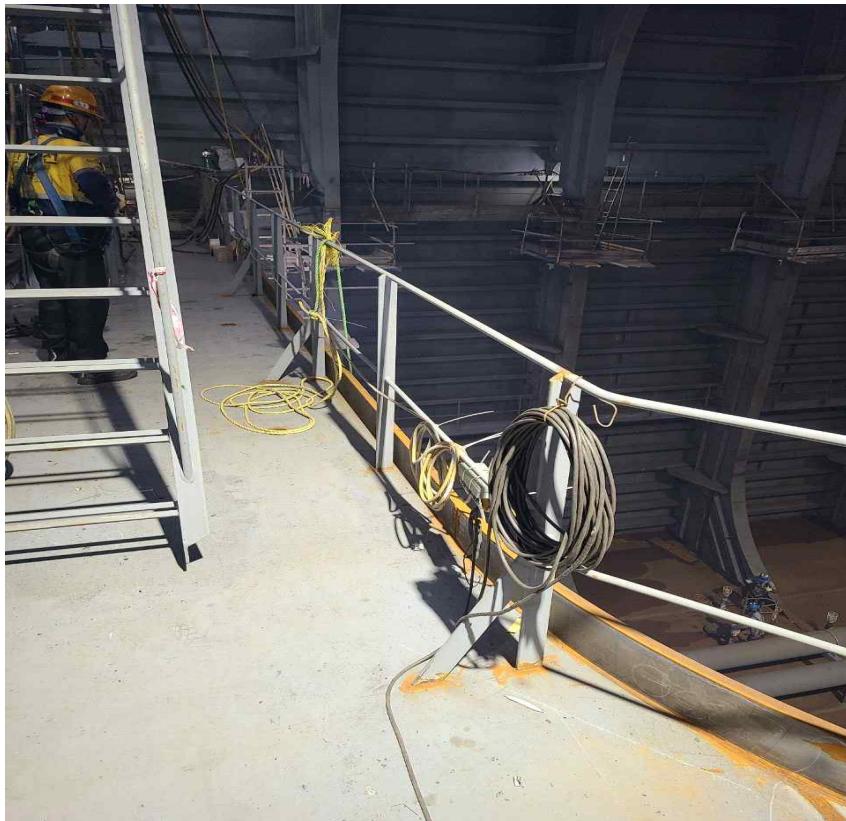
2) 현장설치 난간은 추락방지용 안전난간이 아닌 선박설계상 이동통로 난간

- 난간대 자체가 얇은 형태로 되어 있어 난간대에 추락방지용 매쉬를 설치하거나 안전을 위한 추가 난간을 설치하던가 추가 안전조치가 필요함.

- 안전난간의 기준은 90센티미터 이지만 노동자 신체특성을 고려해 법적 기준 이상의 높이(예를 들어 120센티미터로 설치하고 중간난간대를 2단으로 설치하는 등)로 설치가 필요함
- 법적으로 기준에 맞는 안전난간이 있다고 하더라도 고소작업시 안전망을 추가로 설치해야 함

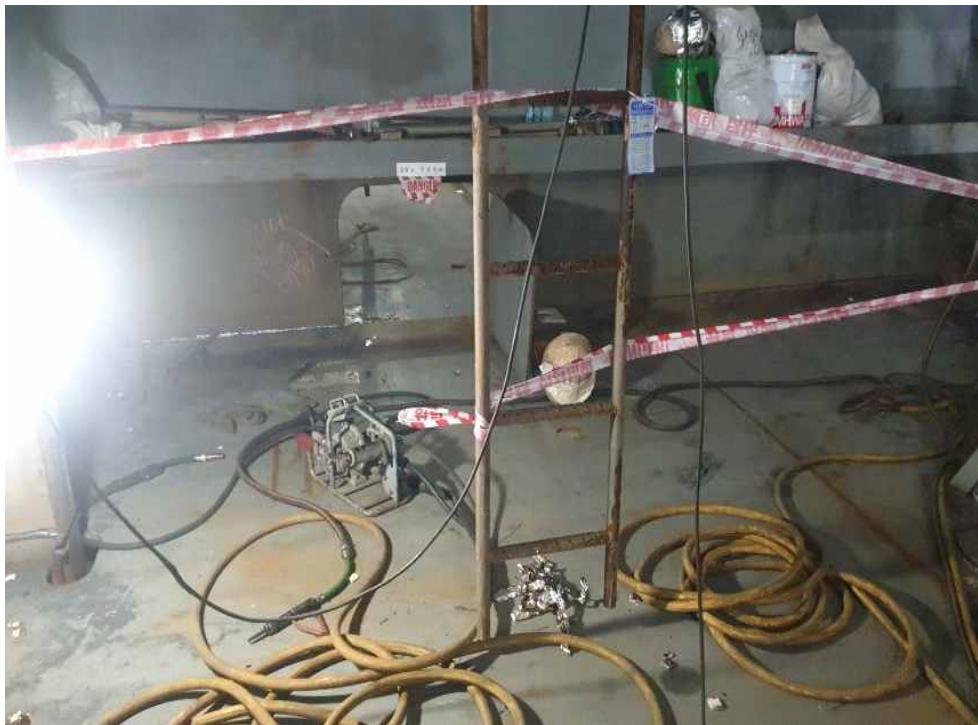
3) 스팅거에서 이동시 통로가 청결하거나 정리정돈이 되어 있지 않아 전도의 위험 있음

- 노동자가 넘어지거나 미끄러지는 일이 없도록 작업장 바닥 등을 안전하고 청결한 상태로 유지해야만 하는데 이동통로나 용접 작업위치 바닥에 달줄이나 용접호스, 용접똥 등이 굴러다니고 있어 전도의 위험이 있음.

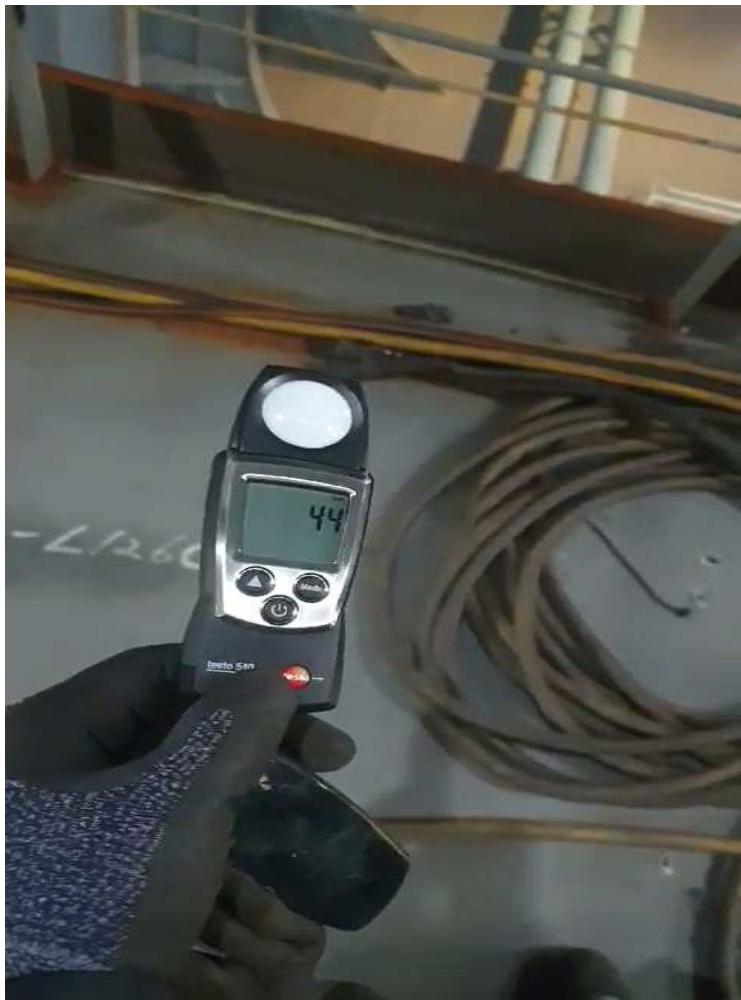
4) 통로의 조명 및 작업장 조도가 기준에 맞지 않아 안전하게 통행할 수 없음.

조도는 지부에서 측정시 44~45lux정도 내외로 나왔고 안전과에서 측정시에도 45lux 정도 나옴. 사업주는 근로자가 안전하게 통행할 수 있도록 통로에 75lux 이상의 채광 또는 조명시설을 하여야 함에도 불구하고 최소한의 기준에도 미치지 않아 안전사고를 가중시킴. (산업안전보건기준에 관한 규칙 제21조)

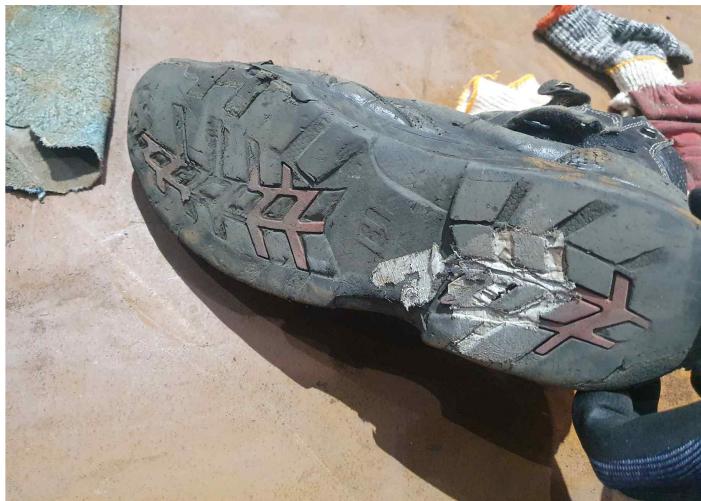
8) 안전화, 안전장구 지급 미흡

재해자 신발 밑창이 닳아 있어 미끄러짐 사고의 위험이 있었음. 1년에 두 번 회사에서 지급하는데 작년 12월에 지급한 안전화로 판단됨. 하루에 마스크도 한 개씩 지급이 안되고 있는 상황, 소모성 장갑, 마스크 등에 대해서는 개인적으로 구매해야 하는 경우가 많음. 단기계약 노동자에 대한 적절한 안전보호구의 지급문제를 조사하고 개선해 나가야 함.

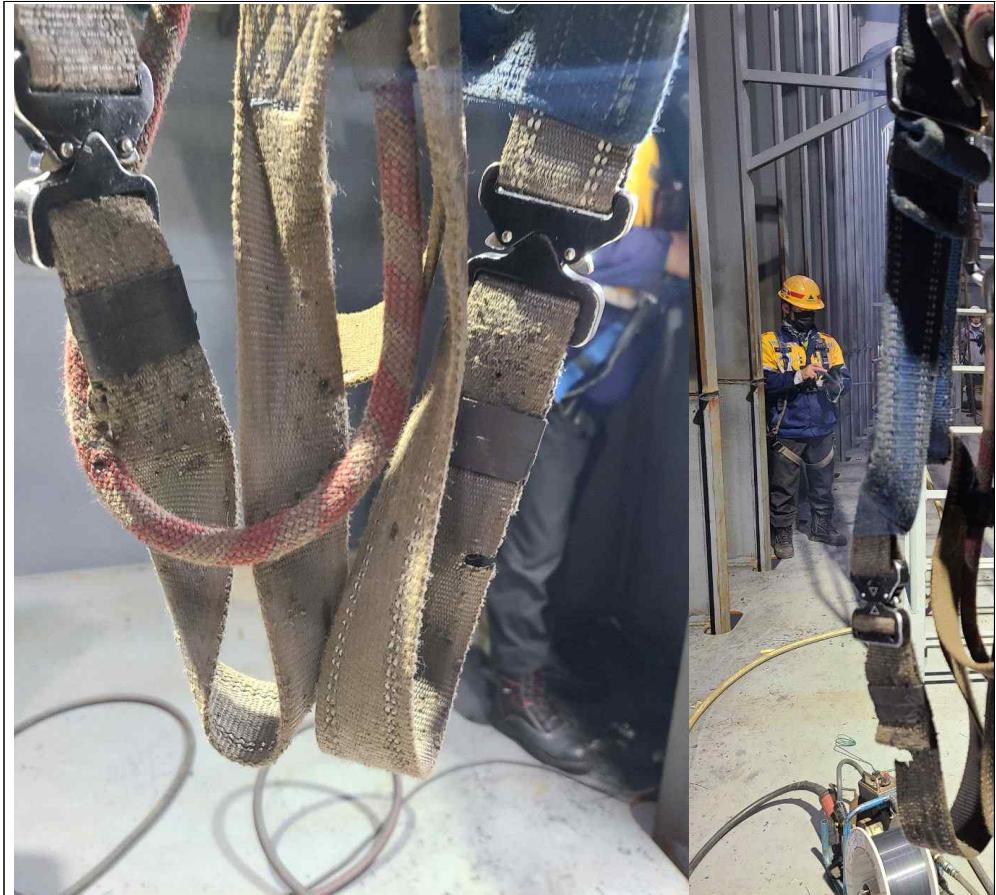
9) 달비계 훠손

용접 불꽃등이 튀어 구멍이 나거나 낡아서 심하게 변형되거나 부식된 와이어로프는 사용해서는 안됨. 훠손된 와이어로프로 중량물 이동시 낙하위험등이 있으므로 제때 교체해 주어야 함

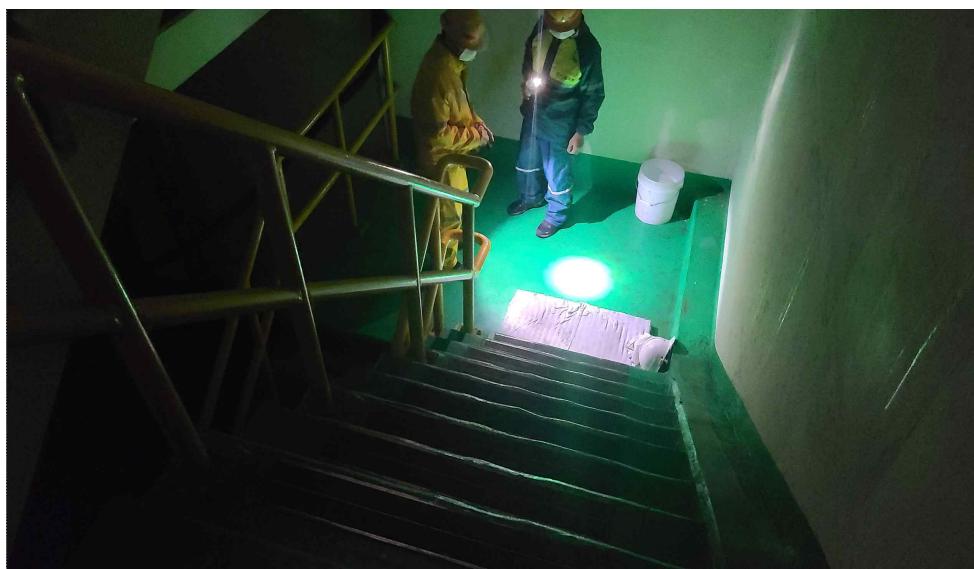
▲ 조명장치가 작동하지 않는 재해 현장(펌프실 지하 1층과 2층 계단참) 모습.

노조 사고조사보고서에 따르면 △재해 현장 조도불량 (지하 펌프실 내려가는 통로는 전기가 안 들어온 상황) △펌프실 안팎에 온도 차이가 심함 △관리 감독자의 관리가 되지 않음을 ‘사고현장의 문제점’으로 지적했다.

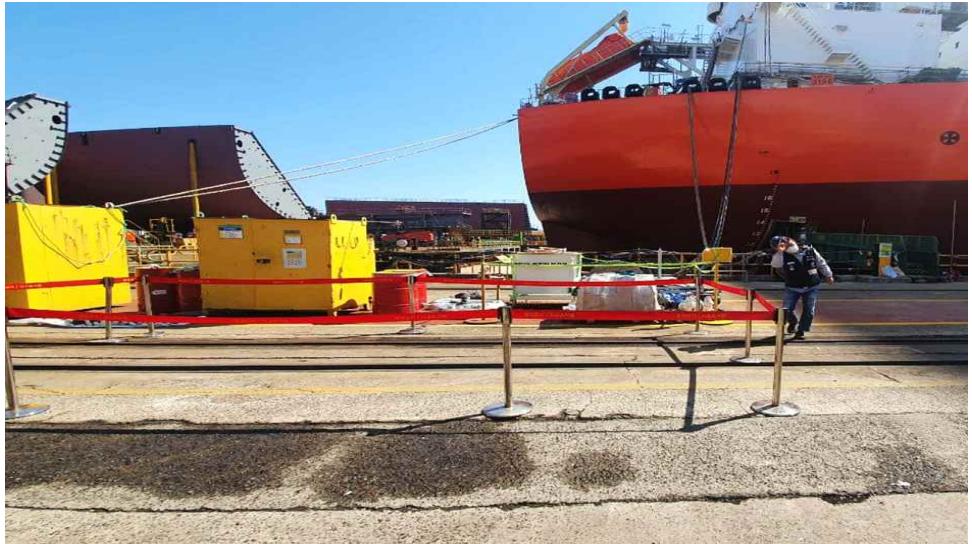
굴착기 운행경로와 보행자 통로가 따로 구분되지 않은 재해 현장

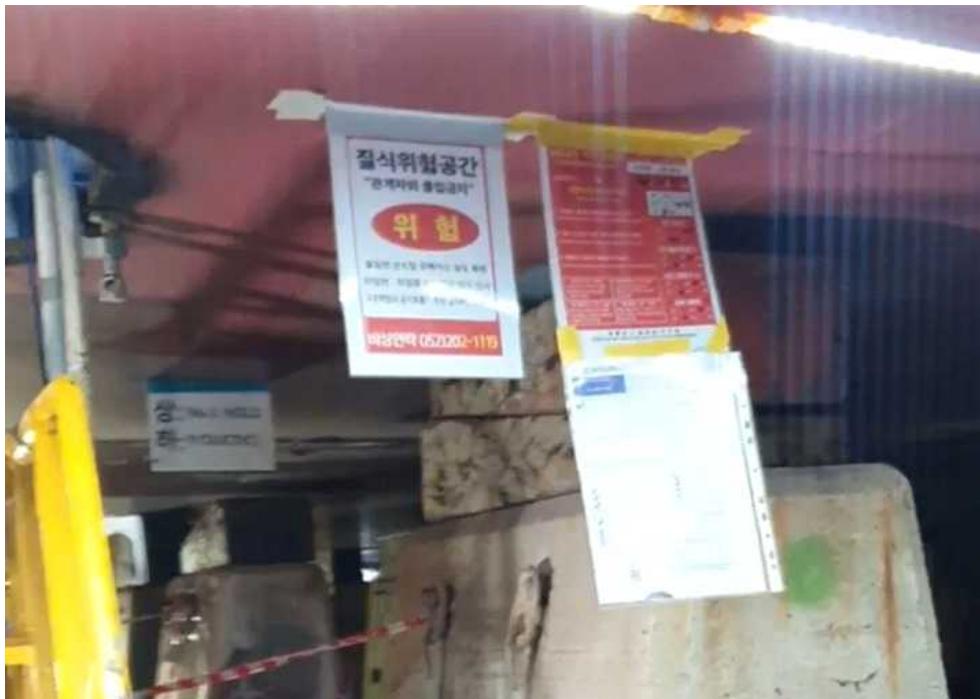
▲ 현대중공업 울산조선소 밀폐 구역에서 측정기 전원도 켜지 않은 채 관리자가 작업 전 산소농도 수치 등을 작성한 서류. 금속노조 현대중공업지부 제공 영상 갈무리 (2024년 11월 6일자 〈한겨례〉 보도)
