# HL만도 평택공장 청년 하청노동자 고 김승모 사망 사고조사서 |

2026.7.29.

**전국금속노동조합**

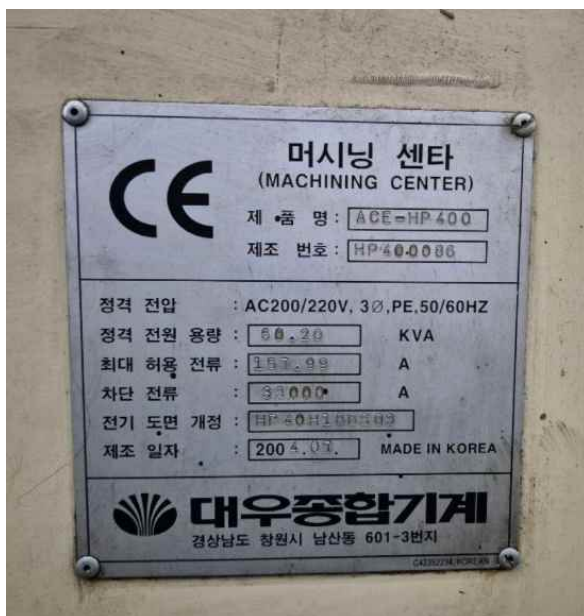
그림 2 12호기 MCT 모델사양

-재해가 발생한 MCT 12호기는 2005년 제작된 HP400은 기계가 가동 중에도 수동으로 문을 열 수 있으며, 인터락이 설치되지 않은 사양이다. 즉 안전장치가 측면에 설치된 비상정지버튼 하나이며, 작업자들이 문을 임의로 열고 칩을 제거하는 등의 간단한 작업이 어떠한 안전장치 없이 가능한 기계이다.

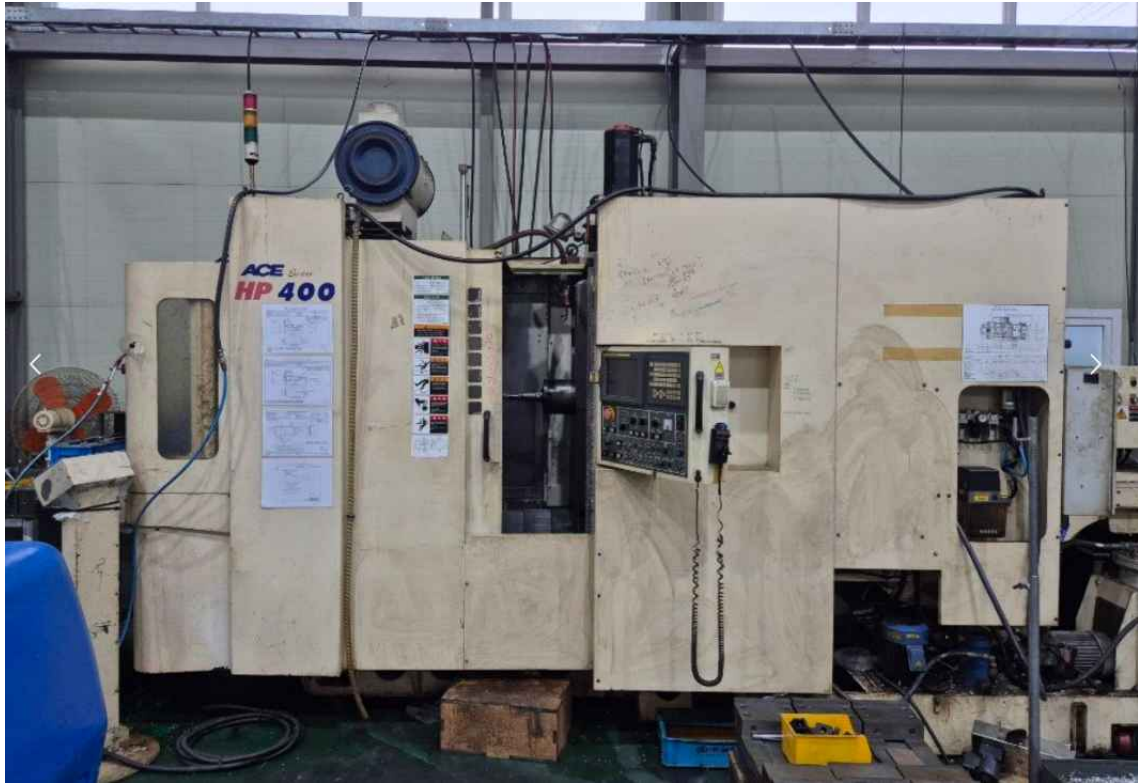
그림 3 사고기계와 동종모델인 HP400 MCT기계 앞면(앞문, OP판넬)

-신형과 구형의 가장 큰 차이는 인터락(안전장치) 설치여부이다. 인터락(Door Interlock), 즉 기계 가공 중에 가공실 문이 열리지 않도록 잠금장치가 되고, 문이 열리면 자동으로 멈추는 개폐 안전장치의 설치여부이다. hp400은 수동으로 문을 열 수 있으며, 인터락이 설치되지 않는 제품이다. 반면 신형의 경우 비상정지를 눌러서 가동정지가 되어야 문이 열릴 수 있는 구조이다.

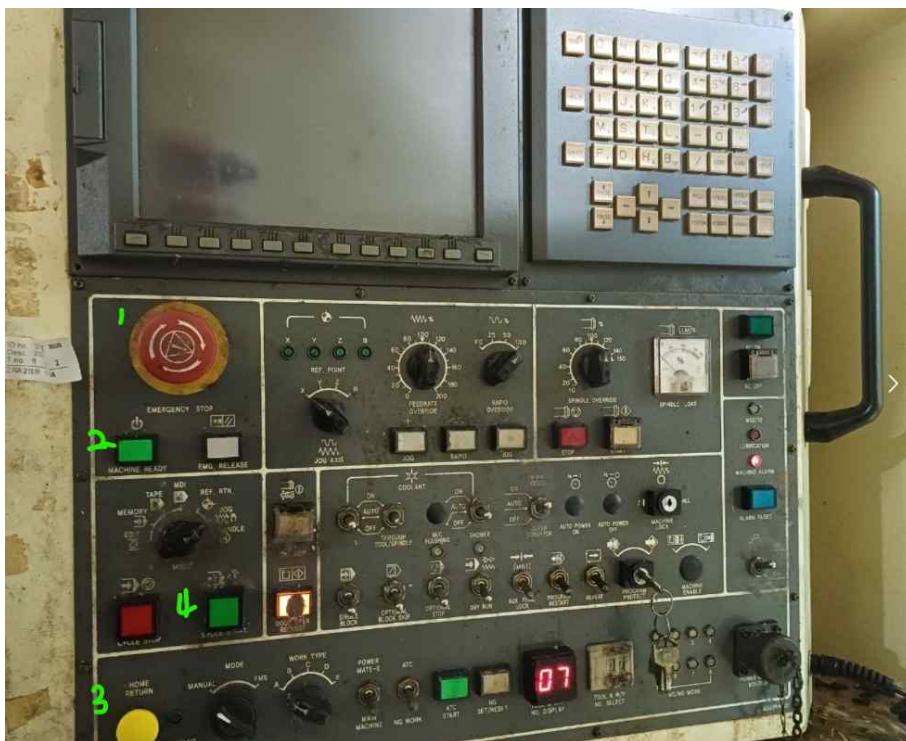
그림 4 MCT기계 앞면에 부착된 OP(operate) 판넬

- 일상적인 기계 조작은 기계 앞면에 위치한 op판넬 조작을 통해 운전이 이뤄진다. 정비를 위해서는 비상정지버튼을 눌러 가동 정지 후 작업을 하게 되어있으며, 가동 정지 후 시운전은 <그림3>의 순서로 진행된다. 순서는 1.비상정지 해제 2.전원공급 3.원점 조정 4.가동 순으로 이뤄진다.
- 보전업무(정비)를 위해서는 기계의 앞면이 아닌 기계 뒷면으로 난 문을 통해 기계 안쪽으로 출입하며, 정비 뿐 아니라 기계 내부에 쌓여있는 칩을 제거하는 등의 작업 역시 기계 뒤쪽의 문을 통해 이뤄진다.

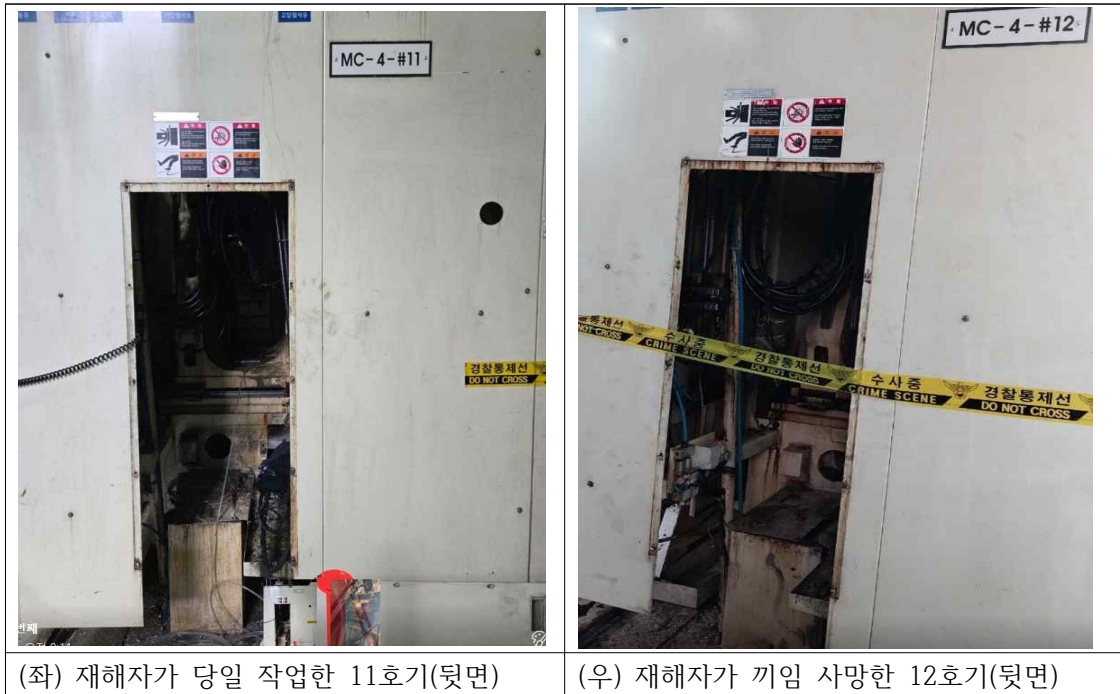
(좌) 재해자가 당일 작업한 11호기(뒷면)

(우) 재해자가 끼임 사망한 12호기(뒷면)

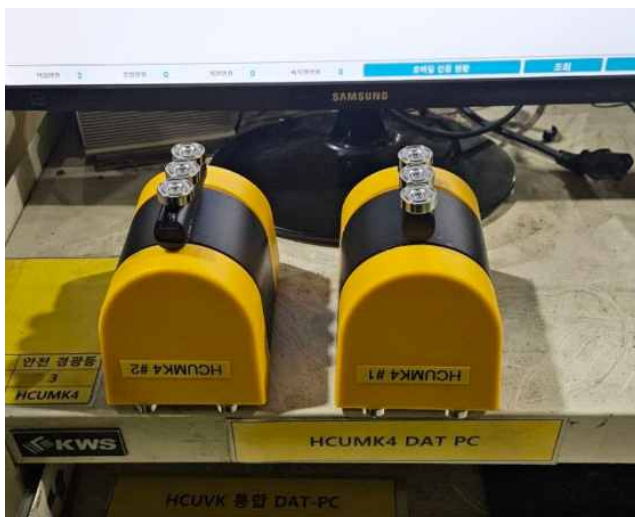
그림 7 4라인 작업대에 놓여져 있는 안전띠

- 정비 등의 목적으로 가동이 정지된 설비의 경우 아래 <그림6>과 같이 안전띠를 두르게 되어 있다. 해당 기계에 안전띠를 둘렀다는 것은 ‘가동 정지 후 작업 중’이라는 표시이므로 기계 안에 사람이 들어가 있을 수도 있다는 것을 암시할 뿐만 아니라, 다른 작업자들의 임의 접근이 금지된다.
- 그러나 재해 당일 작업 중인 11호기, 12호기 둘 다 안전띠는 처음부터 설치되지 않았다.(<그림7> 참조)

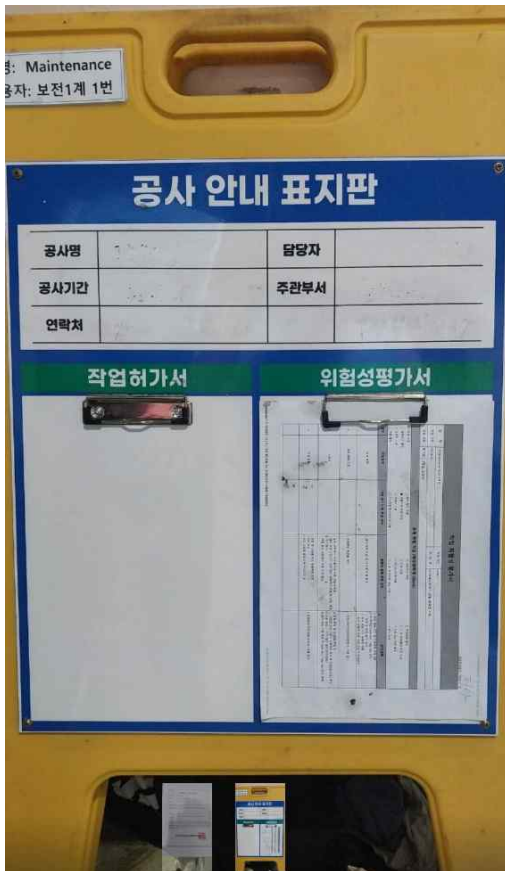
그림 9 재해장소에 있던 작업현황판

또한 현장의 작업 현황판에는 작업허가서 없이 위험성 평가서만 게시되어 있었다.

그나마 11호기 작업과 12호기 작업 중 11호기 작업의 위험성 평가서만 게시되어 있었다.

11, 12호기 두 개의 작업에 대한 작업현황판은 없었다. 원청인 만도의 안전관리가 얼마나 부실하게 이뤄졌는지를 상징적으로 보여준다.
