이슈페이퍼 : 중대재해조사보고서 공개하라!

한국노동안전보건연구소 당장멈춰 상황실

2022.05.31

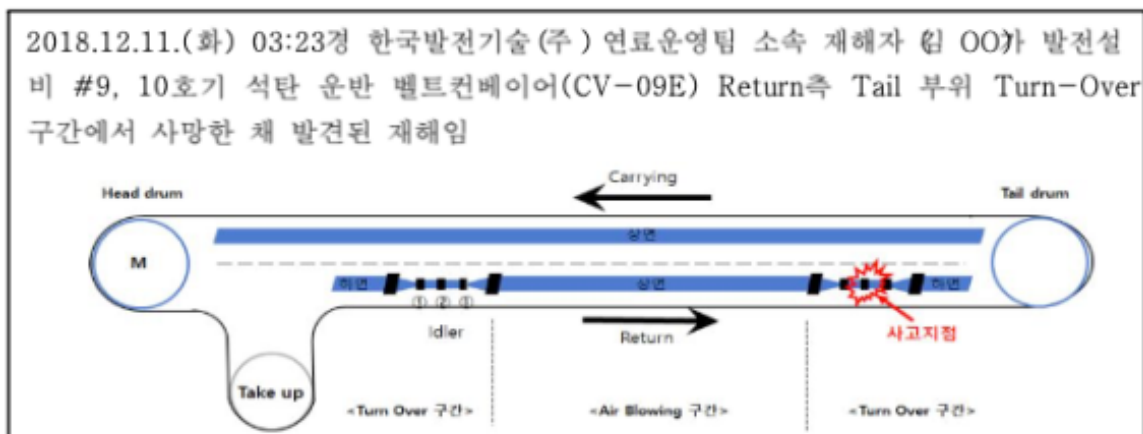
[그림 1] 재해조사의견서상 사고개요(안전보건공단)

2018년 12월 11일(화) 03시 23경 한국발전기술 연료운영팀 소속 재해자(김용균)이 발전선비#9, 10호기 석탄 운반 벨트컨베이어(CV-09E) return tail부 turn-over구간의 2번째 아이들러에서 사망한채 발견되었다. 사고 당시 목격자는 없었다.

<재해조사의견서>에 따르면 “재해발생 장소 설비 내부에 낙탄(간섭탄)이 없는 것으로 보아, 재해자는 설비 이상 유무를 확인하기 위하여 개방된 점검구에 몸을 집어넣은 후 턴오버 구간 아이들러 확인 중 물림점에 손이 끼면서 몸이 말려들어간 것으로 추정”한다고 서술되어 있다.

또한 점검구의 크기가 작고, 점검구와 점검대상인 아이들러까지 68cm의 거리가 존재하기 때문에 “구부린 자세로 상반신을 점검구에 집어넣고 작업할 수밖에 없는 상황”(16쪽)이며, “작업자가 점검구 안으로 상반신을 집어넣고 점검하는 경우 쭈그려 앉는 불안정한 자세로 점검할 수밖에 없으며, 어두운 점검구 내부에는 조명이 없어 손전등이나 휴대폰 전등을 사용하여 점검시 근로자 신체 일부가 회전체에 접근되어 말려 들어갈 위험이 있”(16쪽)다고 지적하고 있다.

또한 비상정지장치(PSC, pull code switch)가 설계도면상 총 18개이나 실제로는 16개만 설치되어 있었으며, head쪽 미설치된 2곳(22A/B)으로 인해, 헤드 끝지점은 68m 간격으로 설치되어 있어 큰 힘으로 당겨야 동작될 수 있어, ‘동작시험’ 결과 36개 지점 중 당기는 힘은 18개 불량(50%), 동작간격시험은 30개 불량(83%)임을 입증하고 있다. 또한 “맨손으로 당길 때 손이 아플 정도의 힘이 필요하여 긴급한 상황에서 동작시키기 어려울 것으로 판단”한다는 조사자 의견이 포함되어 있다.

또한 사고설비(CV-09E) 점검구 덮개가 절단, 제거되어 있는 사실에 대해, “위험점에 근로자 접근 자체가 불가능하도록 설계된 안전성이 뛰어난 설비로써 필요시만 점검구를 개방하도록 설치”되어 있으나, 턴오버 구간에서 낙탄이 많이 발생하고, 간섭탄으로 인하여 아이들러 고장이 자주 발생하자 점검의 용이함을 위해 한국발전기술 등에서 “작업편의를 위해 점검구 제거를 요청하여 도급인인 태안발전본부에서 점검구를 제거(그라인더로 절단)”한 사실을 밝히고 있다. 이로부터 “작업 편의성을 위해 점검구를 제거함으로써 고속(260m/min) 운전되는 아이들러 물림점(위험점)이 노출됨에 따라 근로자 접근시 물림점이 끼일 위험이 있음에도 불구하고 이에 따른 안전조치 없이 운용하고 있는 상태”라고 지적하고 있다.

- ▲ 즉시 정지 가능한 비상정지장치 설치 (산업안전보건기준에 관한 규칙 제192조)
- ▲ 위험점 근로자 접근방호조치 (산업안전보건기준에 관한 규칙 제87조)
- ▲ 청소, 점검 등의 작업 시 설비의 운전 정지 (산업안전보건기준에 관한 규칙 제92조)
- ▲ 상시 점검장소에 적절한 조명 설치 (산업안전보건기준에 관한 규칙 제8조, 제21조)
- ▲ 설비 이상유무 점검방법 개선
- ▲ 낙탄처리방법 개선
- ▲ 낙탄(간섭탄, 고착탄) 청소 및 설비점검을 수시점검에서 정기점검으로 변경
- ▲ 청소 및 설비점검시 운전정지 안전작업절차 사내규정 수립 및 준수

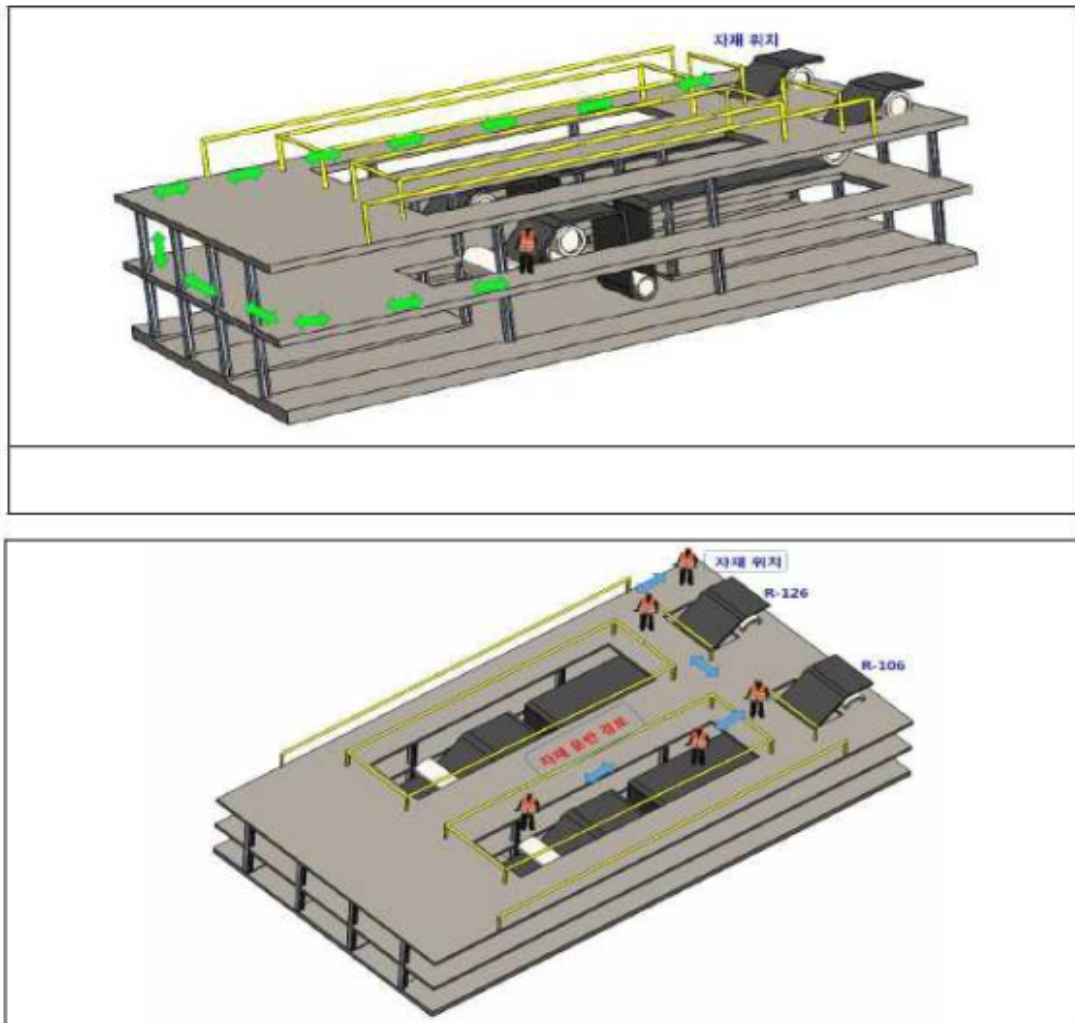
[그림 1] 정상적인 이동경로(위 그림)와 재해발생 전 이동경로(아래 그림)의 비교

두 문서 모두 정상적인 이동경로(200미터)와 비정상적인 이동경로(10미터)의 현격한 차이로 인해 작업자들이 컨베이어 위로 올라가 안전난간을 넘어다니는 조건이 만들어졌다는 점을 확인하고 있다. 재해조사의견서는 재해자의 작업팀이 작업 전 정상적인 이동경로에 대한 교육이 없었음을 확인했고 ‘평상시 작업방법 대로 가동 정지 중인 벨트컨베이어 상부의 안전난간으로 이동한 것으로’ 추정했다. 또한 재해자 동료의 진술을 통해 ‘사고 전 작업한 7번의 풀리 레깅 작업 시 작업자 이동 및 자재운반시 정해진 이동통로를 이용하지 않고 정지중인 컨베이어벨트 위로 올라가 안전난간을 넘어다녔음’을 확인하였다. 한편 안전보건진단에서는 이러한 내용에 더해 사고 장소 뿐이 아니라 주변의 컨베이어 라인 근처에 쌓인 적광 위에 많은 발자국과 손자국을 근거로 평소에도 수시로 이러한 이동이 있었을 것으로 추정하고 있다.

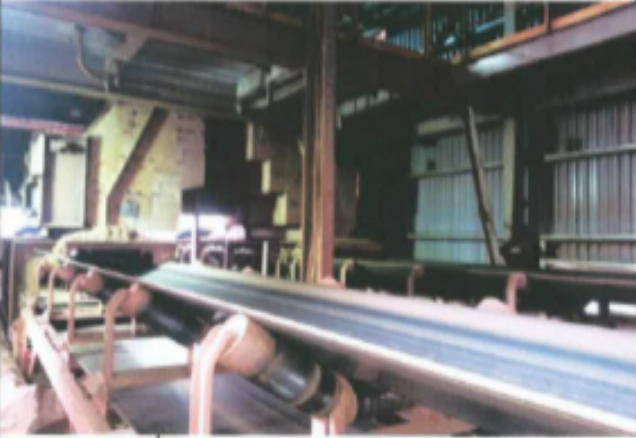
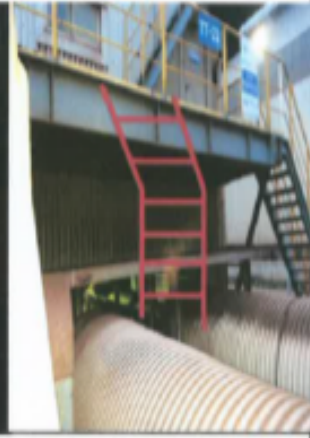
[그림 2] 협력사의 현장 개선 관련 아이디어 제안 사례 1(이동시간 관련)

실제로 안전보건진단을 통해 그동안 하청노동자들이 제안한 컨베이어 구간 개선요구들이 다수 발견되었다. 비록 사고구간은 아니지만 동일한 구조의 컨베이어에 대해 이동경로를 합리화하기 위한 출입문의 설치, 계단 설치, 협착 및 충돌 방지를 위한 데크 및 조명 설치 등의 제안이 있었음에도 실제로 현장개선이 이루어지지 않았던 것이다.

개선내용	TT-22 D202측 출입문 및 통행계단 설치	
제안유형	아이디어제안(O) 기술제안() 사무제안()	개인제안 (O) 공동제안 () 팀 제안 ()
현행 및 문제점		개 선 안
TT-22 D112 D202 사이에 넘어갈 수 있는 통로가 없어 점검 시에 TT22와 TT23 사이에 있는 Over Bridge로 이동 되돌아와야 하는 불 필요 시간이 발생 하고 있다.		Tower 외벽에 출입문 또는 신설된 Over Bridge (D112 D202 사이) 에 이동용 계단을 설치하여 불 필요 이동시간을 단축하도록 개선 한다.

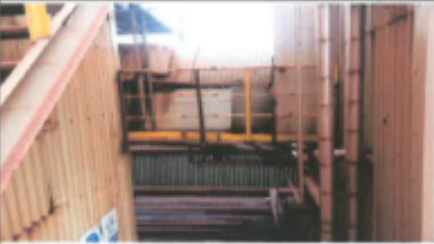
개선내용	TT122 와 TT40 사이 통행로 설치	
제안유형	아이디어제 (O) 기술제안() 사무제안()	개인제안 (O) 공동제안 () 팀 제안 ()
	현행 및 문제점	개 선 안

<p>TT40 과 TT122 의 연결 통행로는 있으나 출입문이 없어서 이동시에 승강계단을 내려갔다 올라갔다 이동해야 하므로 시간이 오래 걸리기 때문에 그만큼 점검시간이 줄어든다.</p>

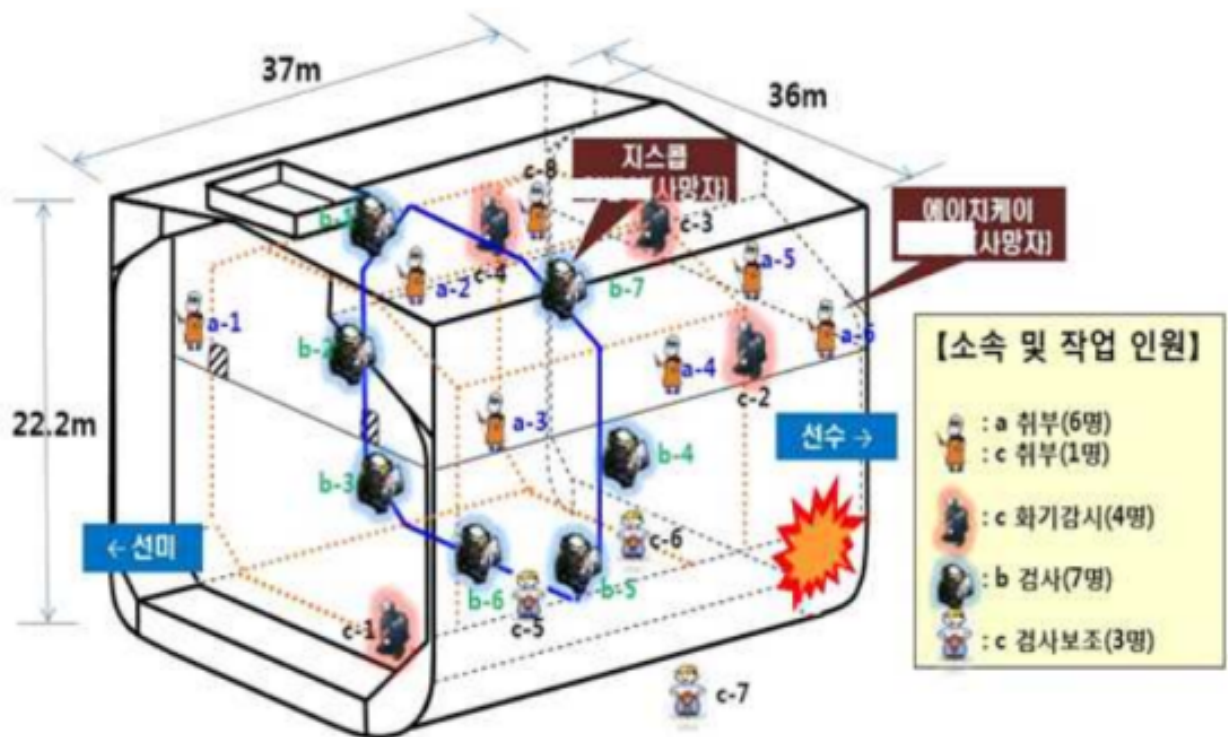
[그림 1] 사고당시 작업자의 위치(선박 우현에서 투시된 그림)

2014. 4. 21. 월요일 15:20경 울산시 동구 소재 현대중공업 5도크에서 건조 중인 그리스 도리안 2657호선(LPG 선) 1번 홀더(hold) 내에서 선박 블록 용접작업 및 검사작업 중 용단 불뚱이 탱크 하부로 떨어지면서 LPG탱크 외벽의 보온재(폴리우레탄)에 발화되어 화재가 발생하였다. 이로 인해 화기작업과 비파괴검사를 하던 하청업체 소속 노동자들 여러명이 유독가스에 질식사하여 사망하거나 부상을 입었다. 당시 1번 홀더 내에는 재해자들을 비롯한 21명이, 해당 선박에는 총 160여명이 작업 중이었다.

홀더 내부는 좁고 기다란 형태와 내부의 복잡한 구조물로 인해 수직 또는 수평의 공기흐름이 방해받는 구조로 통풍이나 환기가 충분하지 않은 장소이고, 1번 홀더 안에는 보온재로 덮여진 LPG보관 탱크가 있어 작업대에서 취부 작업시 발생하는 가열된 절단 잔재물 등이 선박 하부로 떨어지면서 보온재에 박히거나 접촉하는 등의 방법으로 화재가 발생할 우려가 있다. 이와 같은 홀더 내부에서 용접 및 검사 작업 중 가열된 절단 잔재물 등이 선박 하부로 떨어지면서 보온재를 손상시켰으며 이곳으로 용접불뚝이 접촉되어 화재가 발생하였다.
