# 현대중공업 중대재해 사고백서 I

2014~2020 현대중공업 중대재해와 원인

전국금속노동조합 현대중공업지부

-중대재해(2014~2020년) 사고조사서와 사고 원인에 대한 연구

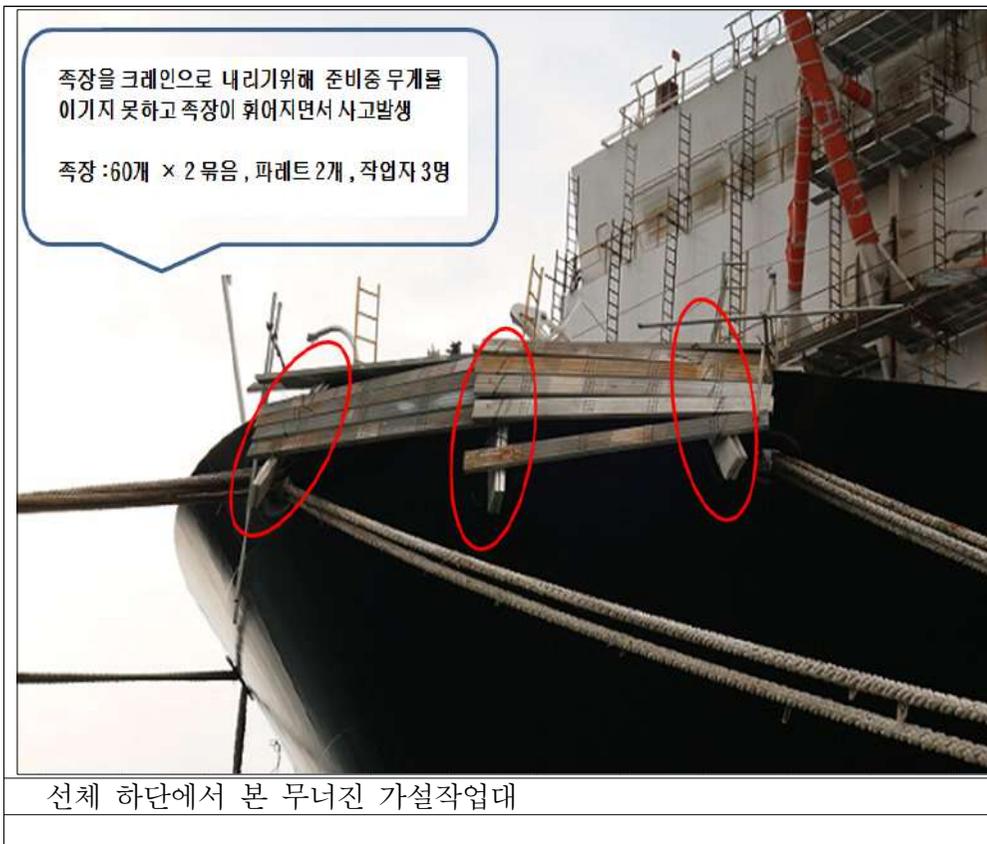
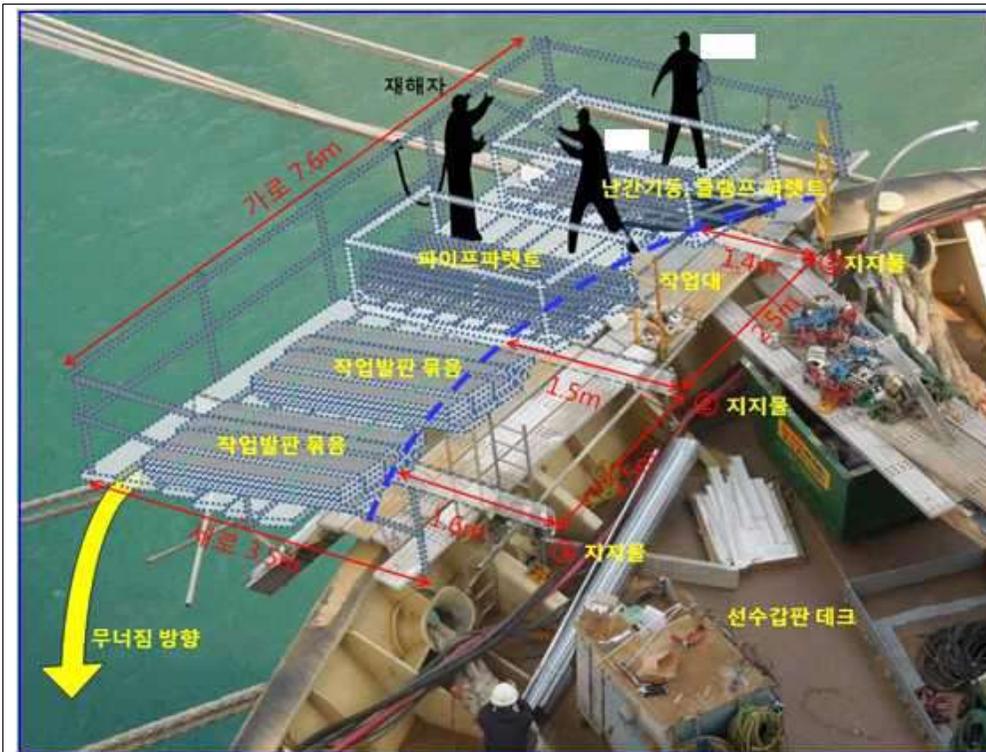
## 2) 공정설명 / 그림 및 사진

- 전체크기 : 가로 7.6m, 세로 3.5m
- 작업발판 지지물(이하 '지지물') : 길이 4m 작업발판 2개를 겹쳐 수직으로 세워 선수갑판테크 바깥쪽으로 각 지지물을 ①1.6m, ②1.5m, ③1.4m 거리만큼 걸친 내민 구조이며, 지지물간의 간격은 2.5m임
- 작업발판 배열 : 4m 작업발판을 2열 10행으로 설치하였으며, 작업발판의 길이방향 겹침은 0.4m이고 #12코팅번선으로 고정한 구조임
- 난간대 : 작업대 가장자리중 선수갑판테크쪽 이외의 3면에는 난간기둥 및 50A 파이프를 활용하여 안전난간을 설치한 구조임

작업발판의 최대 적재하중을 정하지 아니한 채 작업발판을 세로로 세워 제조 당시의 용도가 아닌 작업발판의 지지물로 사용한 다음 위 작업발판 위에 최대

적재하중(1톤)을 초과하여 6톤 상당의 작업발판과 기자재 등을 적재하도록 하여 토사·구축물·인공구조물 등이 붕괴할 우려가 있는 장소 내지 노동자가 추락할 위험이 있는 장소에서 위험을 방지하기 위하여 필요한 조치를 취하지 않았다.

- 사고난 작업발판 플랫폼을 하중검사하지 않고 사용하였다.
- 노동자가 참여하는 위험성평가가 진행되지 않았다.
- 임시 산보위 회의결과에서 위험작업에 대한 표준작업지서 마련이 필요하다는 내용이 있는 것으로 보아, 해당 공정에 대한 등록이 되어있지 않은 것으로 추정된다.

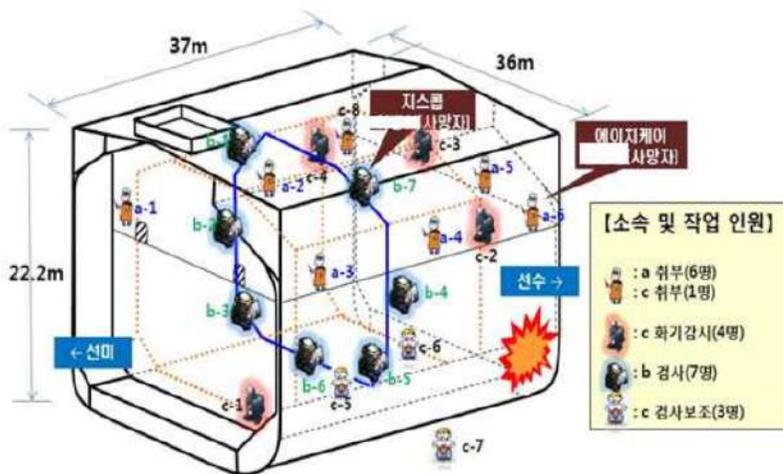
그림 1. 사고당시 작업자의 위치(선박 우현에서 투시된 그림)

- 5도크의 2657호선(LPG선-총길이 225.3m) 1번 홀더(hold-길이 31m\*폭 36m\*높이 22.2m, 부피 : 4,768m<sup>3</sup>)(이하 '홀더')에 보온재가 시공된 LPG탱크(부피 : 17,992m<sup>3</sup>, 이하 '탱크')를 탑재하고, 상부 블록을 탑재후 취부작업중에 화재가 발생함.(사진 1, 2, 3 참조)

- (4) 15:20분경 홀더 우현 선수 탱크하부에서 최초로 화재가 발생함(가능성이 높은 것으로 판단함).(그림 4, 5 참조)
- (5) 15:25분경 ○○○이가 최초로 홀더의 우현 선수 아래쪽에서 연기가 올라오는 것을 보고, 호루라기를 불면서, “불이야”를 외쳤음.
- (6) 15:30분경 홀더 좌현 선수에서 화기감시를 하던 **부상자(○○○)**가 화재발생을 인식하였을 때는 이미 주위는 연기로 가득차 가시거리가 1m정도였으며, ○○○과 함께 대피하다가 구조물에 부딪쳐 다리에 찰과상을 입고 넘어져, ○○○이가 다시 돌아와 함께 대피함.

- 홀더 내부는 좁고 기다란 형태와 내부의 복잡한 구조물로 인해 수직 또는 수평의 공기흐름이 방해받는 구조로 통풍이나 환기가 충분하지 않은 장소이고, 1번 홀더 안에는 보온재로 덮여진 LPG보관 탱크가 있어 작업대에서 취부 작업시 발생하는 가열된 절단 잔재물 등이 선박 하부로 떨어지면서 보온재에 박히거나 접촉하는 등의 방법으로 화재가 발생할 우려가 있다. 이와 같은 홀더 내부에서 용접 및 검사 작업 중 가열된 절단 잔재물 등이 선박 하부로 떨어지면서 보온재를 손상시켰으며 이곳으로 용접불뚝이 접촉되어 화재가 발생하였다.

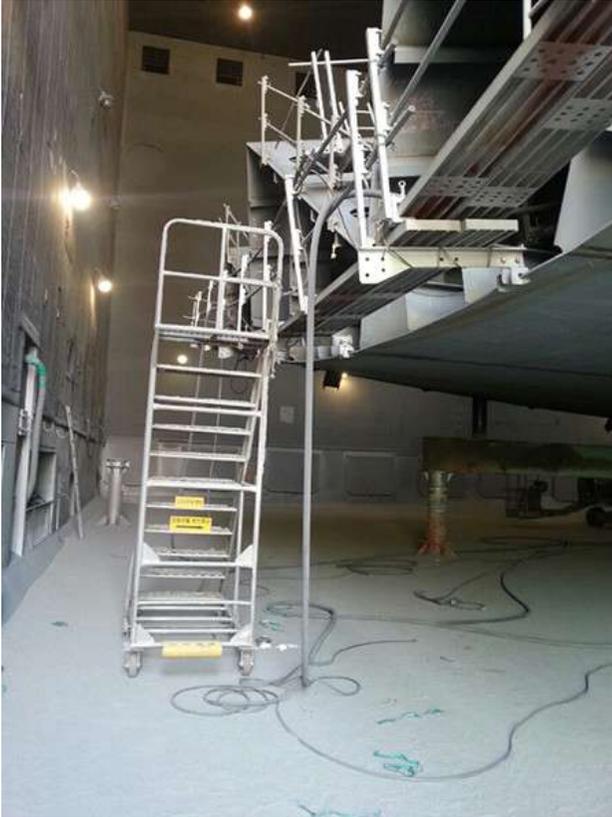
사고 현장 (울산저널 2014.4.28.)

“정씨가 1차로 무언가에 부딪쳤고, 2차로 에어호스가 목에 감기면서 실족해 추락 중 에어호스에 매달려 꼼짝 할 수 없었을 것이라고 추정했다.”

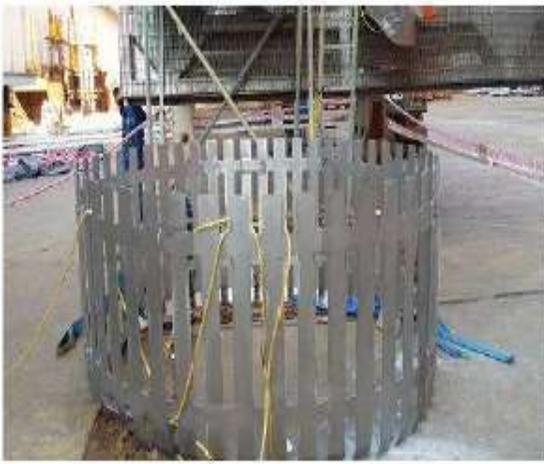
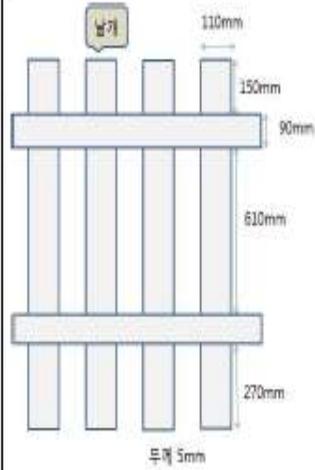
사진3) Wind Fence 형태

Flare Tower에 Flare Tip을 탑재하기 위해서는 Flare Tip을 지브크레인으로 들어올려야 한다. 이때 들어올려야 하는 부분에는 Wind Fence가 설치되어 있고, Flare Tip을 지브크레인에 고정할 때 2톤 슬링벨트 2가닥을 Wind Fence 방향의 배관에 결속하여 고정하게 된다.

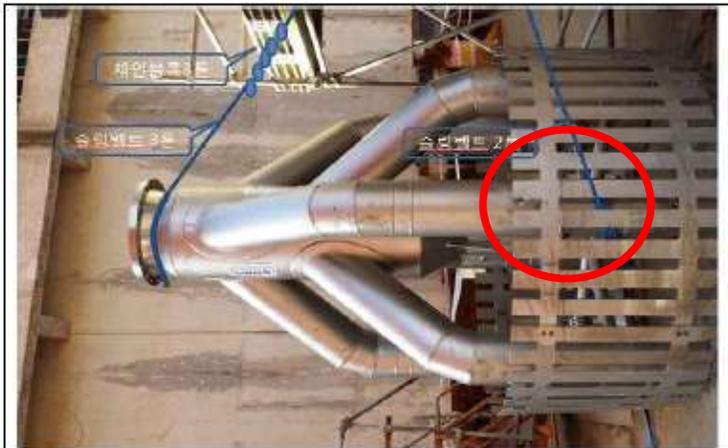
사진4) 슬링벨트의 체결 방법

Flare Tip의 플랜지부에 3톤 슬링벨트와 레벨을 조정하기 위한 체인블록을 설치하고 Wind Fence 구조부는 2톤 슬링벨트 2가닥을 Wind Fence의 남개 사이로 통과시켜 사를 이용하여 14인치 배판에 고정함.

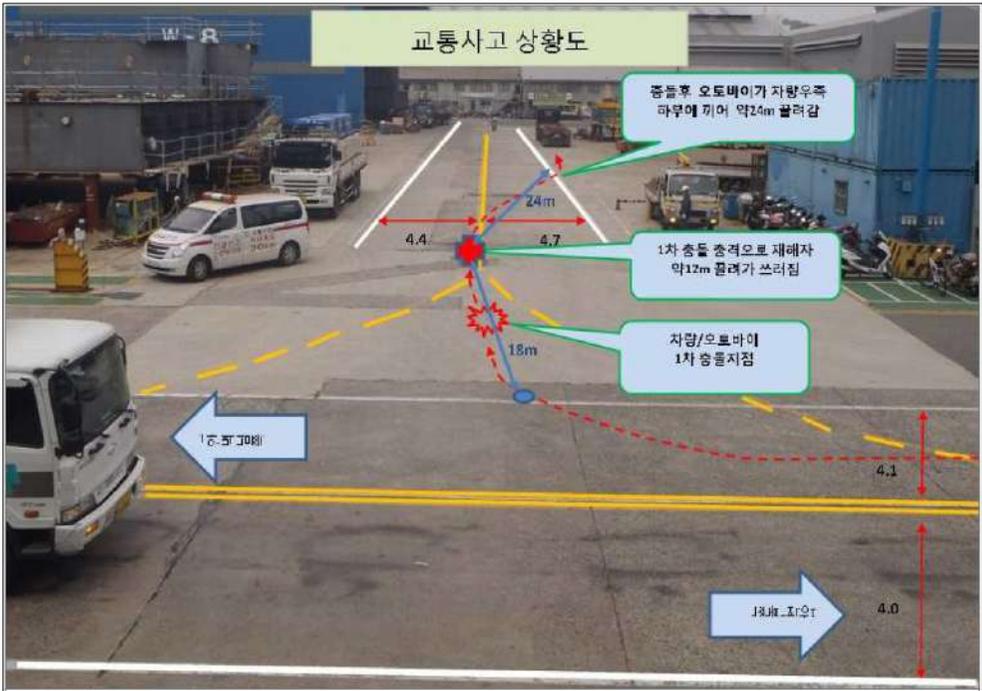
[안전보건공단 부산지역본부 재해조사 의견서 4페이지]

2015. 5. 14. (목) 울산광역시 동구 소재 현대중공업 1안벽 내에서 재해자가 용접기의 소켓이 맞지 않아 이를 교환하기 위해 오토바이를(울산 북 가 9533) 타고 공구실로 이동하였으나, 공구실 문이 잠겨진 상태임을 확인하고 다시 작업장으로 가기 위해 다시 오토바이를 타고 1안벽 선행의장3공장 앞 도로를 직진하던 중 용해용 고철을 싣고 엔진주물공장으로 가던 24톤 덤프트럭이(울산

06-2223) 정면에 스크류를 실은 트랜스포터가 오는 것을 보고 다른 길로 돌아가기 위해 우회전하다 덤프트럭 우측에서 직진하던 재해자를 확인하지 못하여 덤프트럭 우측 바퀴에 재해자가 충돌하였다. 재해자의 오토바이는 덤프트럭에 끼어 10미터가량 끌려가 사망한 사고이다.

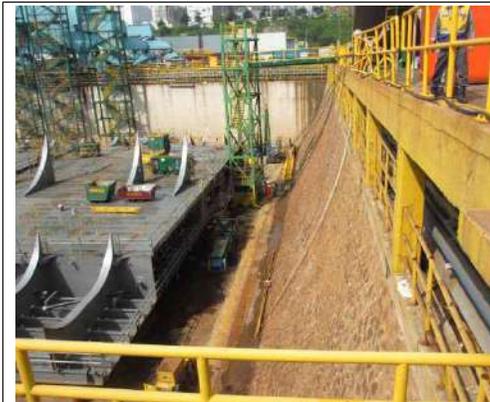
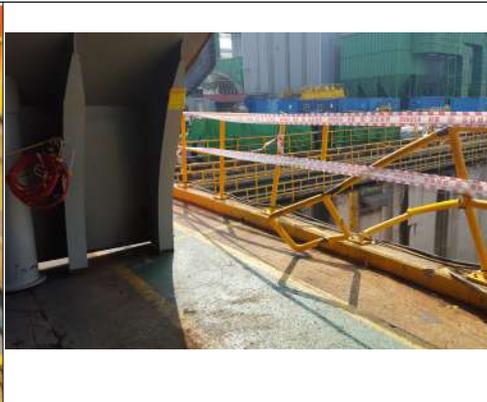
- 회전하는 블록모서리가 재해자와 안전난간에 충돌하여 난간이 파손됨과 동시에 피재자가 12m 아래 도크바닥으로 떨어지면서 머리를 다쳤고, 두개골 손상으로 수술 후 뇌사 판정받아 가족 결정으로 사망하였다,

<p>피재자가 추락한 경사진 벽체</p>	<p>블록에 부딪혀 파손된 안전난간과 피재자가 추락한 위치</p>

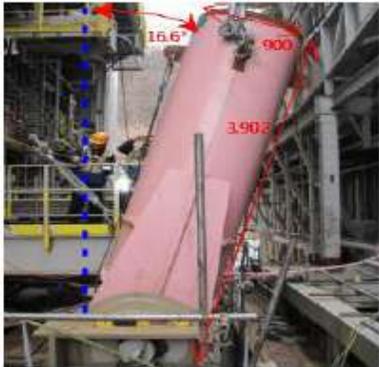
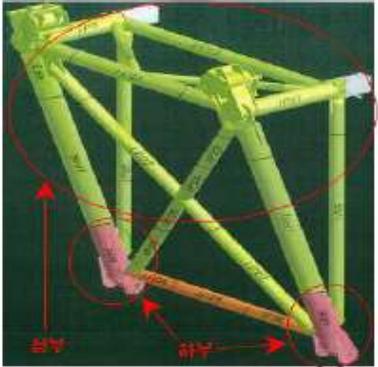
리프팅 프레임	리프팅 프레임 전체(상·하부)

사고의 원인이 된 리프팅 프레임은 수직에서 약  $16.6^\circ$  기울어져있어 넘어지지 않도록 슬링벨트와 레버풀러를 이용하여 모듈 프레임에 고정하도록 되어 있다. 그러나 사고발생 당시 사고가 발생한 리프팅 프레임은 슬링벨트가 모듈 구조물 등에 고정되어 있지 않았으며, 또한 외력에 의해 끊어진 흔적은 없었다는 안전보건공단의 조사 결과가 있다.

리프팅 프레임을 최초 설치할 시기에는 모듈 구조물에 리프팅 프레임을 용접하고 슬링 벨트와 레버풀러를 걸어 리프팅프레임이 넘어지지 않도록 설치하였으나 목격자의 진술에 따르면 사고 발생시간 20분 전에는 리프팅 프레임 고정용 슬링벨트가 구조물에 고정되지 않고 풀려있었다고 한다. 슬링벨트가 고정되어 있지 않음에도 불구하고 바로 쓰러지지 않은 것은 사고가 발생한 리프팅 프레임 하부가 틈이 없는 상태로 접촉되어 있었기 때문으로 보이며, 마찰력으로 쓰러지지 않고 있던 리프팅 프레임이 작업 진동 등으로 최대 정지 마찰력을 넘어서서 넘어진 것으로 보인다. 노동조합의 견해에 따르면 리프팅 프레임의 도장작업 후 슬링벨트와 레버풀러를 원상복귀 시키지 않은 것이 원인으로 분석하고 있다.

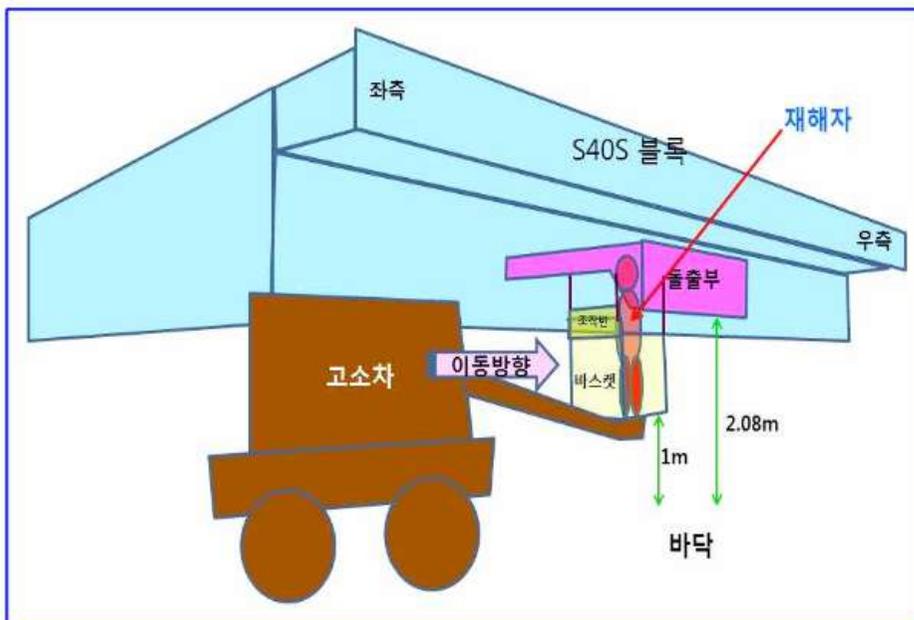
사고는 2842호선 S40S블록 측면부분을 쇼트(shot)하기 위해 고소차를 타고 이동중에 발생했다.

1심 판결문에 따르면 작업대에 끼임, 출동 등을 예방하기 위한 가드 또는 과상승방지장치를 설치해야 하나, 제대로 설치되어 있지 않았다.

○ 고소차 바스켓 미리트(작동중지센서)가 후방에는 설치되어 있지 않음.

재해자는 작업을 시작하기 위해 고소차를 타고 후진하던 중 사고가 발생했다. 그러나 작동중지센서는 후방에 설치되어 있지 않았다.

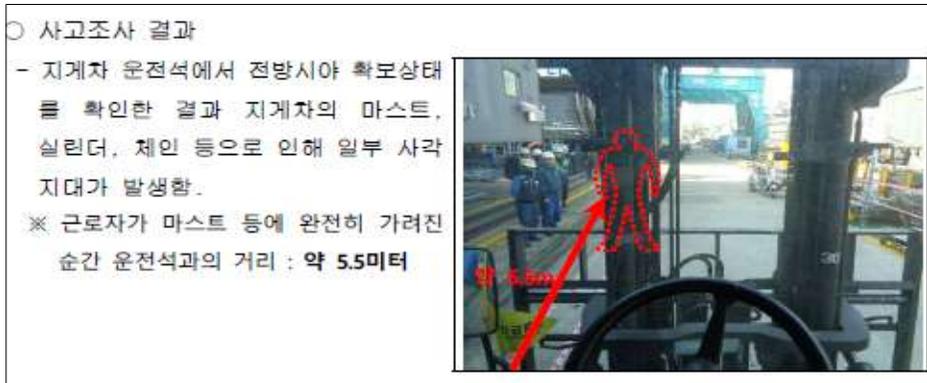
[안전보건공단 부산지역본부 재해조사 의견서 5페이지]

안전보건공단인 재해조사 의견서 상 주요 사고 원인은 지게차의 시야가 불량

하여 재해자를 발견하지 못한 것으로 보고 있다.

그러나 지게차 운전자의 시야 사각지대가 그리 크지 않기 때문에 시야 불량 이 단일 원인으로 분석되는 것은 문제가 것으로 보인다. 단, 무빙셀타 앞 통로가 협소하고 사고 당시 재해자가 지브크레인 신호 작업을 하고 있어 좌우를 주시할 수 없는 요인이 있었기 때문에 이러한 요인들이 중첩되어 사고가 발생한 것으로 보인다.

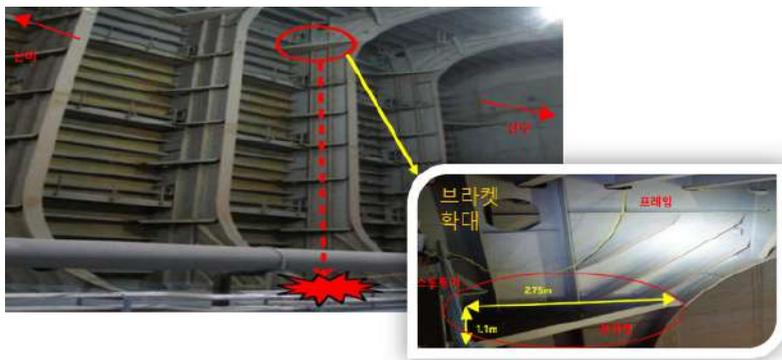
< 재해자가 작업하던 브라켓 부위의 위치 및 확대 >

재해자는 8월 11일(목) 09:10분경 해양 18안벽 2836호선 2번 카고 홀드 도장, 소지 작업 중 20미터 아래로 떨어진 것을 동료가 발견하고 신고하였다. 사고 조사 결과 재해자가 손이 닿지 않는 부분에 터치업 작업을 하기 위해 안전난간을 넘어 브라켓을 밟고 물러 붓으로 천정부위에 칠을 하는 과정에서 추락한 것으로 추정된다.

조도가 확보되지 않은 상태에서 재해자가 스트링거 위에서 장대에 롤러를 꽂아 피스 전면에 터치업 작업을 하던 중 장대에서 롤러가 빠져 스티프너 위를 타고 브라켓에 떨어지자, 안전대를 걸지 않고 브라켓으로 내려가 롤러를 회수하려던 중 중심을 잃고 탱크바닥으로 떨어질 가능성이 있음

조도가 확보되지 않은 상태에서 재해자가 스트링거에서 브라켓 위로 내려간 후 안전대를 걸지 않고 롤러로 직접 피스 전면에 터치업 작업을 하던 중 놓친 롤러가 스티프너 위를 타고 브라켓에 떨어지자 롤러를 회수하려다 중심을 잃고 탱크바닥으로 떨어질 가능성이 있음

조명, 환기시설이 제대로 갖추어지지 않음

추락을 방지하기 위한 시설(작업발판, 안전방망 등)이 제대로 갖춰져 있지 않음

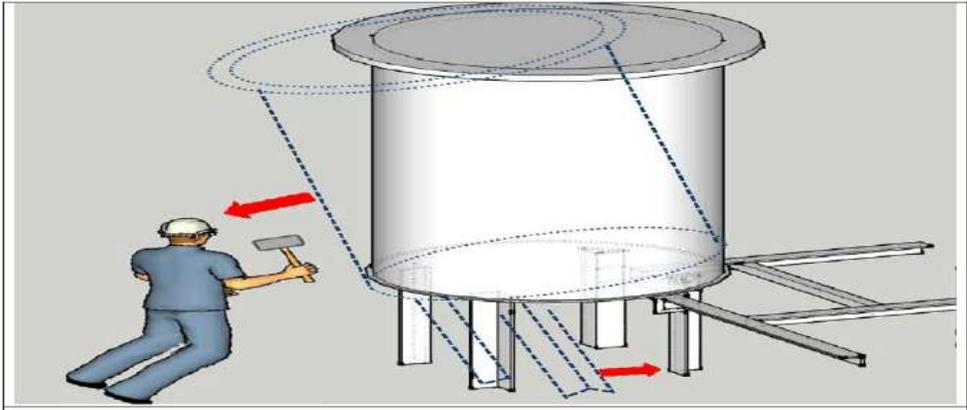
[안전보건공단 부산지역본부 중대재해조사 의견서 6페이지 캡처]

2019. 9. 1. (목) 울산광역시 동구 소재 현대중공업(주) 2도크 서쪽 P.E장 의 장작업을 하는 대국기업 소속 재해자 외 1인과 MOS 하청 소속 천우물류 신호 수 2인이 2857호선 E31블록 상부에 유니트를 탑재하는 작업의 일환으로 골리앗 크레인을 이용하여 사고 블록인 E31(P)블록에 모듈유니트를 인양하여 블록상부로 내리던 중, 모듈유니트를 받치고 있던 하부보강재가 블록 상부의 배관 등과

간섭이 되어 골리앗크레인으로 유닛을 약1.5M 높이로 들어올린 상태에서 재해자가 하부보강재를 산소절단기로 절단하고 이를 제거하기 위하여 햄머로 타격 하던 중 보강재가 빠지면서 모듈유닛에 부착된 탱크(중량 1.17톤)가 넘어져, 재해자가 깔려 사망한 사고이다.

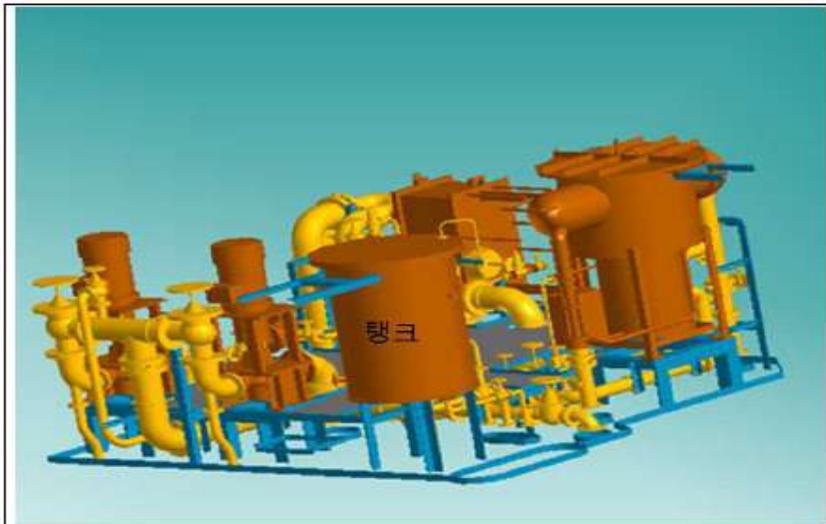
그림1) 모듈유닛의 구조

보강재 설치시 모듈유닛의 비틀림 등의 변형을 방지하기 위하여 받침대 바닥면의 끝부분에 임시로 여러 곳에 설치하게 된다. 사고가 발생한 모듈유닛 탱크 하부보강재 및 받침대의 설치 위치는 그림1와 같고 탱크를 지지하는 받침대는 4개로 구성되어 있으며 받침대와 받침대를 지지해 주는 수평보강재는 하부보강재 이외에 설치되어 있지 않다.

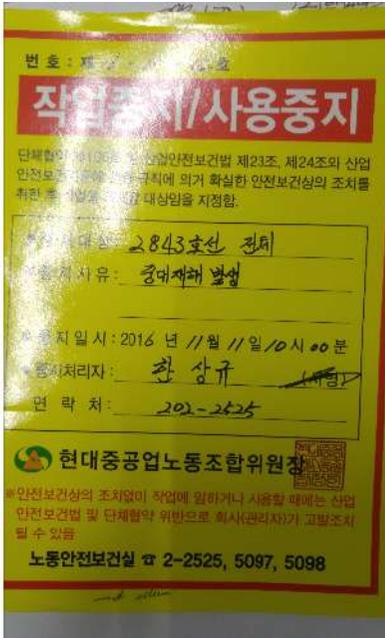
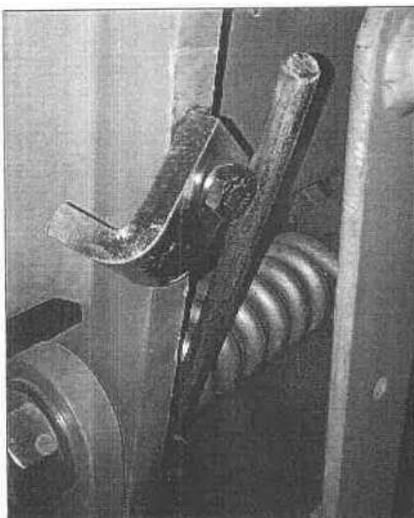
커버에는 아래 <그림>처럼 스톱퍼가 설치되어 있어 커버를 열면 스톱퍼가 코밍 안쪽의 구조물에 걸려 스톱퍼를 당기지 않으면 커버가 닫히지 않게 되어 있으며, 커버의 힌지는 스프링 힌지로 스프링이 체결되어 있으면 커버가 완전히 닫히지는 않으나, 사고 당시에는 스프링이 체결되어 있지 않아 완전히 닫히는 상태였다.

스프링 한지의 스프링이 체결되어 있지 않음

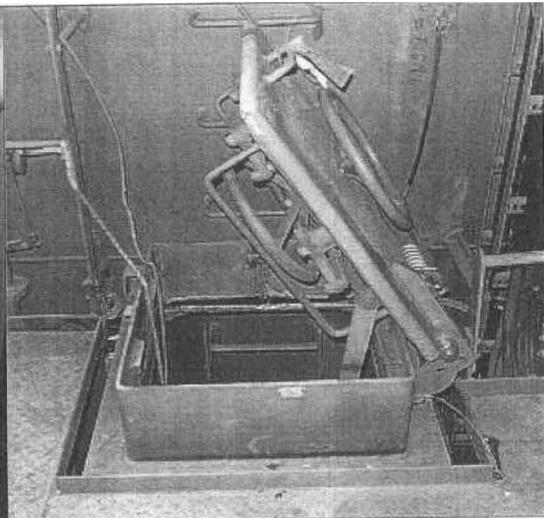
스프링이 체결되어 있을 경우 해치커버는 위 사진처럼 끝까지 닫히지 않음

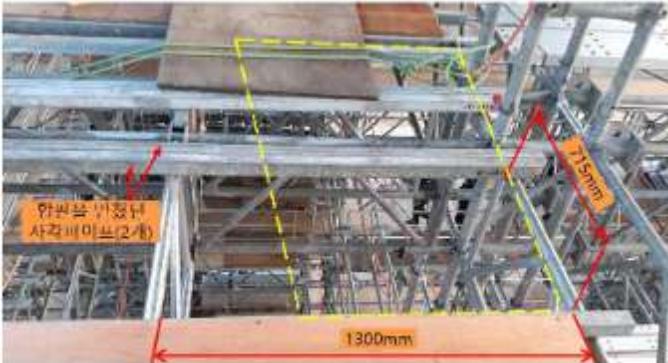
【작업발판(합판)을 설치할 연결부(개구부)】

○ 재해자가 떨어진 것으로 추정되는 개구부는 가로 1300mm, 세로 715mm

의개구부가 있고, 합판을 받치는 정사각형(60mm) 모양의 사각파이프(스퀘어 튜브)2개가 한쪽으로 몰려져 있는 상태였음- 사각파이프는 3개를 설치해야 하나, 발판 위치조정 작업을 위한 지렛대용으로 쓰기 위해 1개를 빼놓아 2개만 설치하였다고 함

○ 조립장 바닥에서 선행조립과정에서 작업발판(합판)을 보다 넓게 설치할 수 있으나, 합판규격(1,820mm)에 맞춰 연결부 간격을 설정함에 따라 추락위험이 있는 개구부 발생

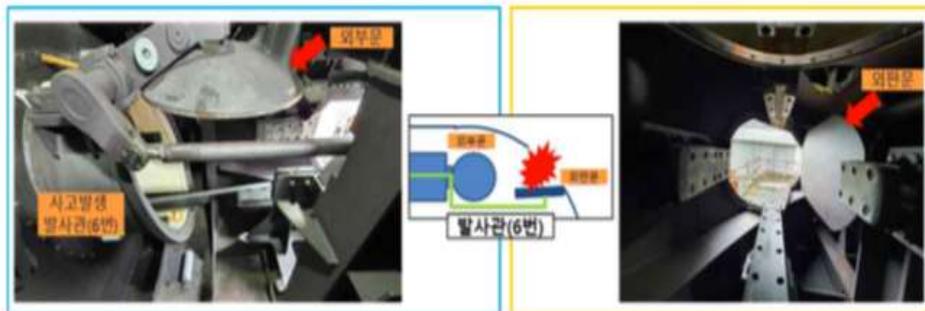
【 발사관 도어(외부문, 외판문) 】

자유충수구역 내에는 8개의 발사관이 있고, 각 발사관에는 2개의 도어(외부문 & 외판문)가 일직선상으로 설치되어 있다.

- 외부문 : 발사관 전면부에 설치된 도어
- 외판문 : 잠수함 외판에 설치된 도어

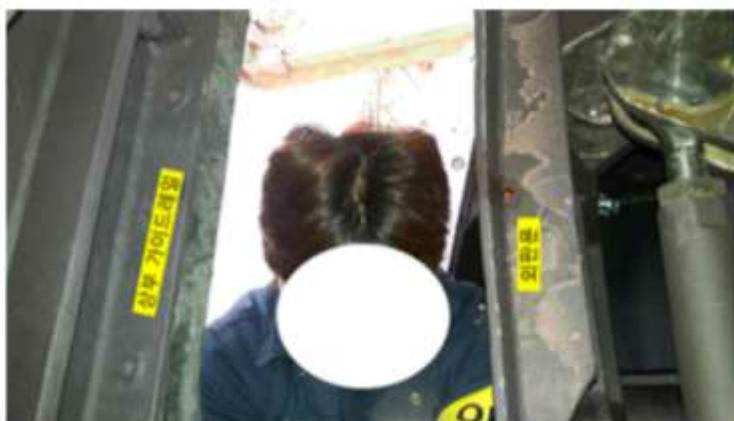
아래 <그림>처럼 머리가 끼인 상부 가이드레일과 외판문 사이의 간격은 약 23cm로 머리가 들어가기 충분한 공간이다.

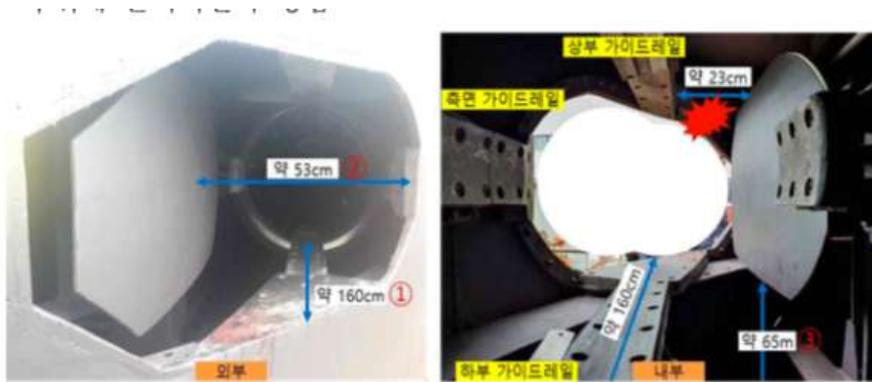
또한 발사관 끝에서 외판문 출구까지 거리는 약 160cm(1)이고, 출구 폭은 약 53cm(2)이다(아래 왼쪽 사진). 외판문은 바닥에서 약 65cm(3) 위에 설치되었다. 즉 재해자가 외부문과 외판문 사이에 있는 경우 양쪽 문이 닫힐 때 재해자가 피하기 어려운 좁은 공간임을 알 수 있다.

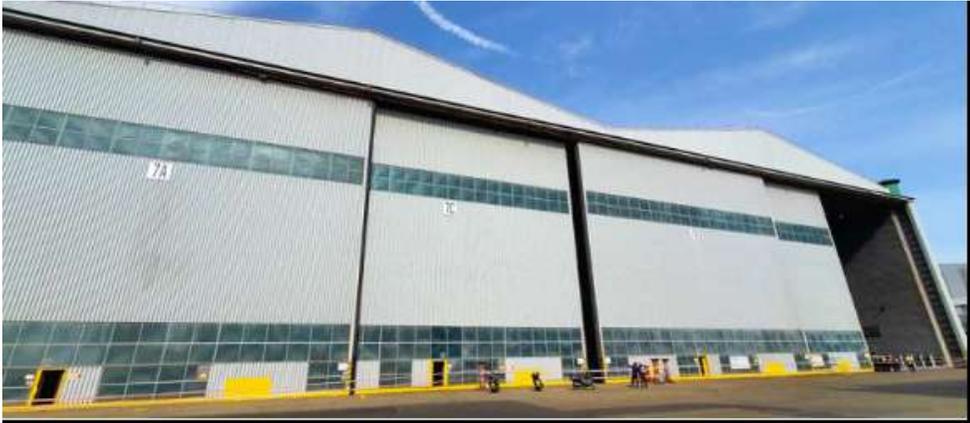
<그림> 사고가 발생한 7공장 빅도어

2020년 4월 21일 새벽 4시경 1야드 도장 7공장에서 블록 입출고 담당자인 재해자가 공장내 블록 반출을 위해 빅도어를 여는 중 정지한 C도어와 움직이는 B도어 사이에 끼여 사망했다.

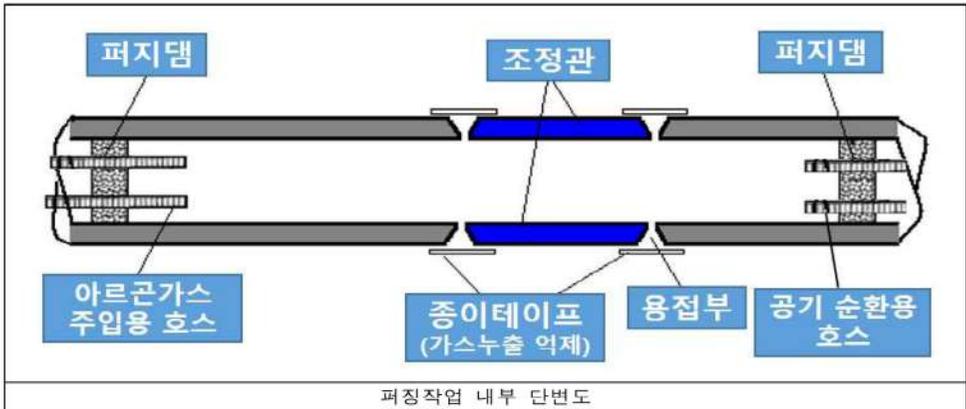
- 아르곤 가스는 그 자체로는 인체유해성은 없으나 공기 중에 많이 존재하면 산소분압을 저하시켜 조직에 필요한 산소공급의 부족을 초래한다. 공기보다 무거워 누출시 바닥에 잔류하는 특성이 있고, 과다 노출시 산소결핍으로 인한 질식으로 사망원인이 될 수 있다.

-TIG 용접 작업은 내부에 불활성 기체인 아르곤 가스를 주입하고 외부에서 용접하는 작업으로 파이프 내부가 밀폐공간에 해당하고, 용접 과정에서 근로자가 아르곤 퍼지 설치·점검을 위해 파이프 내부로 들어갔다가 아르곤 가스를 흡입하여 산소결핍으로 질식할 위험이 있다.

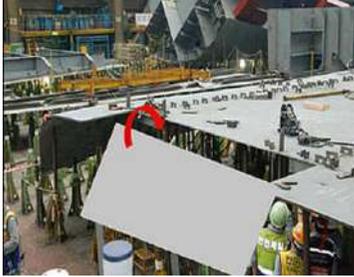
<p>대조립1부 철판 깔림 사망 사고 (2015.6.11.)</p>

<p>사고내용</p>	<p>대조립 작업장에서 선박블록의 판계작업을 하던 중 철판 하부 용접된 가이드피스를 절단하는 순간 철판이 떨어</p>	<p>크레인 사용해 핀 지그에 곡 철판 탑재 후 고박이 완료되지 않은 상태에서 해체, 흘러내린 철판에 재해자가 협</p>

지면서 철판 하부에 깔려 사망	착되어 사망
사고원인	800킬로그램이 넘는 철판과 철판사이가 가용접되지 않은 상태에서 철판을 들어주는 크레인이 해체되어 있었고 가용접 상태를 제대로 확인 조치 하지 않은 상태에서 철판이 낙하하여 사망	2.5톤이 넘는 곡블럭 판계작업시 크레인이 철판을 물고 있는 상태에서 고박이 완료된 후 해체해야 함에도 불구하고 지그위에 얹어놓은 상태에서 크레인을 철수했고 철판탐제 작업전 외판받이빔(받침대)조차 설치하지 않은 상태이다보니 중심을 잃은 철판이 흘러내려 협착된 사고
표준작업지도서(작업계획서)내용 부실 및 사전점검 조치 미흡	작업자에게 작업의 진행상황과 이에 따른 작업절차 및 위험요인을 고려한 명확한 작업지시가 내려지지 않았으며 진행상황을 파악하지 못한 상태에서 철판을 지지하고 있는 가이드피스를 절단함에 따라 철판이 바닥으로 떨어짐	크레인작업시 출입금지조치, 작업지휘자 배지조치 등 안전조치에 대한 명확한 표시도 되어 있지 않고 기재된 내용도 위험요인에 대한 점검과 대책은 전혀 이루어지지 않은 상태에서 작업이 진행됨. 또한 대조립1부 작업현황과 협력업체 작업지시의 내용이 불일치하여 작업계획이 서로 공유되지 않은 상태에서 위험천만하게 작업하고 있음.
중량물 취급 작업 계획서 미작성 및 작업지휘자 미지정	중량물을 취급하는 작업을 할 때에는 안전대책 등이 포함된 작업계획서를 작성하고 그 계획에 따라 작업을 하여야 하나 중량물 취급 작업계획서를 미작성함. 또한 중량물을 취급하는 작업을 할 때에는 작업지휘자를 지정하여 작업계획서에 따라 작업을	중량물 및 유해위험작업시 작업방법 등 사전조사에 따라 작업계획서를 작성하고 그 계획에 따라 긴밀하게 작업을 하도록 되어있음에도 불구하고 작업지휘자를 지정하지 않았고 작업계획서에 따라 작업을 지휘하도록 하지 않음.

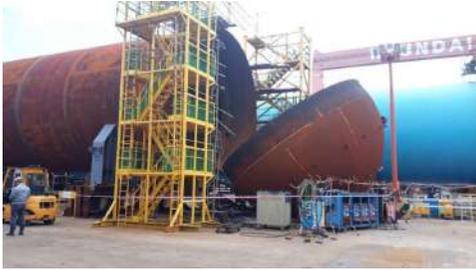
단고테 기압헤드 협착사망사고(2019.9.20.)

사고내용	기압탱크 앞부위인 기압헤드 제거를 위해 크레인 지지없이 상하부에서 동시에 절단작업이 하청업체에 지시되어 기압헤드가 떨어져 나가 하부 작업중이던 노동자를 덮쳐

사망
사고원인	18톤이 넘는 기압헤드의 절단작업시 탱크밑에서 일하는 노동자를 보호하기 위해 마땅히 크레인으로 기압헤드를 지지하고 하부 받침대를 설치하는 등의 필수조치를 선행한 후 진행되어야 할 작업이 크레인의 지지없이 상하부에서 동시에 진행된 절단작업으로 기압헤드가 이탈되어 사고발생
이미 예견되고 반복된 사고 위험성	이미 앞서 제작된 1~14번째 가스저장 탱크도 크레인 지지도 없이 동일한 방식으로 위험을 안고 지속적으로 제작되었음.
표준작업지도서(작업계획서)내용 부실 및 사전점검 조치 미흡	사업주가 작성한 표준작업지도서에서도 해당작업은 해체작업 중 튕김, 추락, 낙하 등의 위험요소 잠재, 테스트캡의 낙하, 테스트 캡의 추락, 튕김 등을 경고하고 있음에도 불구하고 최소한의 안전조치도 이루어지지 않은 상태에서 작업 진행
위험의 외주화에 따른 사고	외주화 도급계약 이전 원청노동자들이 동일작업 수행시 크레인으로 기압헤드지지 후 안전하게 작업수행했으나 분사된 후 최소한의 안전조치 없이 무리하게 작업 진행

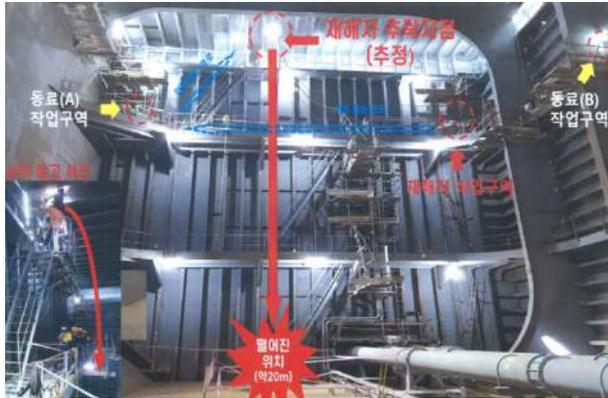
## 2) 공정설명 / 그림 및 사진

9도크(조선 2야드)에서 건조 중이던 원유 운반선 3번 COT(Crude Oil Tank) 탱크 상부에서 작업중 건조3부 소속(가온기업/단기 공사업체)소속 장세준(81년생) 노동자가 20M높이에서 추락하여 사망하였다. 피재자는 동료 2명과 함께 용접작업 지시를 받고 작업장 내부에서 이동 중 탱크 바닥으로 떨어진 것으로 추정된다. 탱크내 작업구역(stringer)에는 안전난간이 설치되어 있었는데, 피재자의 작업은 아전난간에서 안쪽으로 약 2 m 이상 떨어진 블록 연결부 용접작업이었다.

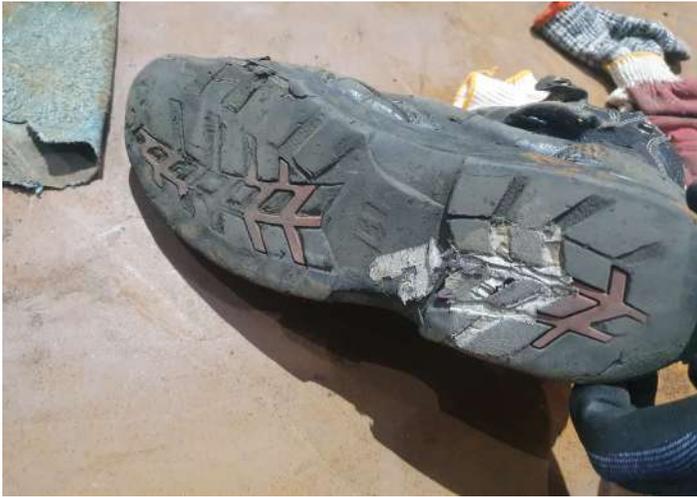
#### 8) 안전화, 안전장구 지급 미흡

재해자 신발 밑창이 닳아 있어 미끄러짐 사고의 위험이 있었음. 1년에 두 번 회사에서 지급하는데 작년 12월에 지급한 안전화로 판단됨. 하루에 마스크도 한 개씩 지급이 안되고 있는 상황, 소모성 장갑, 마스크 등에 대해서는 개인적으로 구매해야 하는 경우가 많음. 단기계약 노동자에 대한 적절한 안전보호구의 지급문제를 조사하고 개선해 나가야 함.

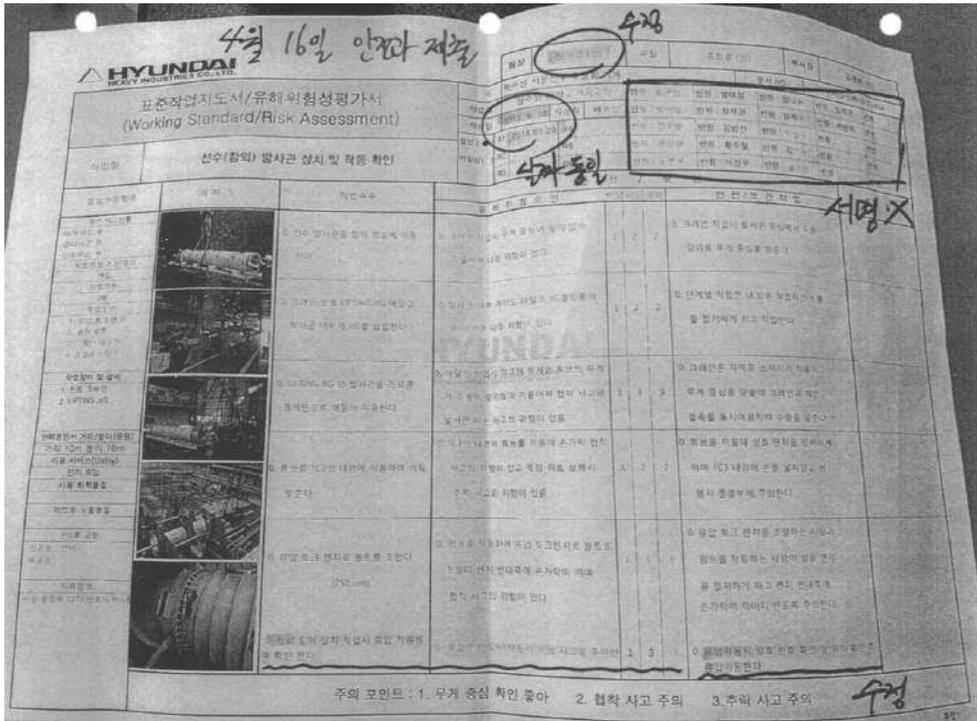
2020년 4월 16일 잠수함(P961호) 무장발사관 끼임 사고(A2020\_3)에서는 현대중공업 사측이 사고의 책임을 회피하고 재해자 과실을 주장하기 위한 것으로 추정되는 표준작업서를 임의로 조작했다. 작업순서에 ‘함외 도어 설치 작업시 유압 작동하여 확인한다’는 공정을 추가하였으며, 위험요인으로 ‘유압으로 도어 작동시 끼임 사고를 주의한다’고 기재하고 안전/보건작업 항에는 ‘유압작동시 상호 신호 확인 및 위치 확인 후 유압가동한다’고 명시했다(아래 <그림>). 그러나 실제 표준지도서는 관련 내용이 없는 것으로 확인되었다.
