# 부산 반얀트리 호텔 화재참사 1차 보고서

- 화재 참사 원인규명과 과제

중대재해없는세상만들기부산운동본부

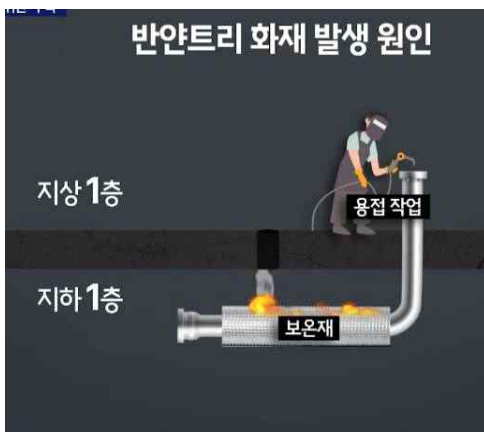
- 작업 지점 부근 바닥에는 아래층(지하1층)에 위치한 수처리실 천장으로 직접 연결된 천공이 다수 존재하였음. 이 천공은 위층으로 배관을 통과시키기 위한 구멍으로 12개 중 10개가 뚫린 상태였음. 구멍의 크기는 직경 10cm, 깊이 20cm 정도였다고 함. 그리고 작업을 한 A업체는 화재감시자가 없는 상태에서, 천공들을 방화포 등으로 덮거나 막지 않은 채 화기 작업을 시켰으며, 용접·절단 작업 중 발생한 불티가 구멍을 통과해 지하 1층 수처리실 상단부에 설치된 배관 보온재에 떨어지면서 최초 발화로 이어진 것으로 추정됨.
- 화재 당시 CCTV 기록에는 2월 14일 오전 10시 47분에 피트 실에서 연기가 조금씩 흘러 나오기 시작했고 49분에 지하 1층 수처리실에서도 까만 연기가 나오다 삼시간에 퍼졌다고 함. 5분이 채 되지 않았던 짧은 시간 만인 52분에 지상 1층과 지하 1층이 연기로 가득 차게 됨.
- 6명의 사망자가 발견된 장소는 1층 화물 승강기 앞쪽으로 발화지점과는 다소 거리

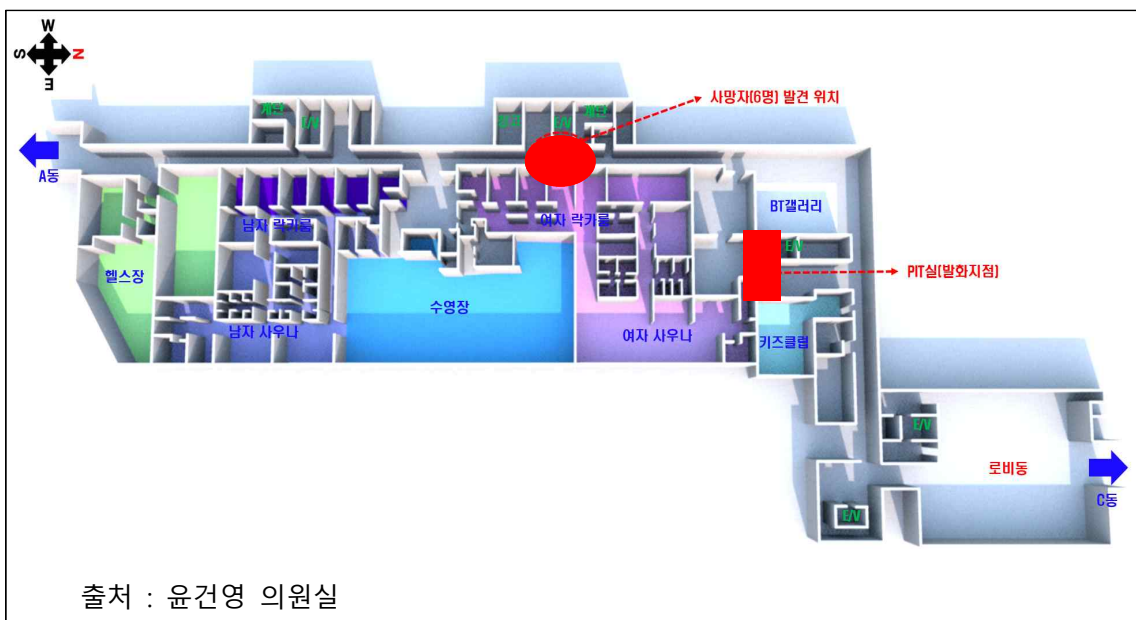
가 있었던 것으로 확인됨. 경찰에서 발표한 바로는 지하 2~3층에서 작업 도구를 챙긴 뒤 엘리베이터를 타고 위층 작업장으로 이동하던 노동자들이 갑자기 들어찬 연기를 피해 1층에서 내려 대피하려다가 바로 그 자리에서 연기에 흡입되었음. 결국, 연기에 질식되어 6명이 사망하였고, 27명이 부상을 입게 됨.

- 당시 사망한 지점에 설치된 엘리베이터가 2대인데, 화물용 승강기 1대만 운행하였고, 1층 위로는 화장실이 없었기에 화장실 사용을 위해서라도 1층이나 지하에 있는 화장실을 이용해야 했음. 작업을 위한 자재나 물품 등이 대부분 1층 또는 지하 주차장에 보관되어 있기에 자주 왔다 갔다 했다고 함.
