현대중공업 중대재해 사고백서 II

2014~2020 현대중공업 중대재해와 원인

-중대재해(2014~2020년) 사고조사서와 사고 원인에 대한 연구

2021.11.

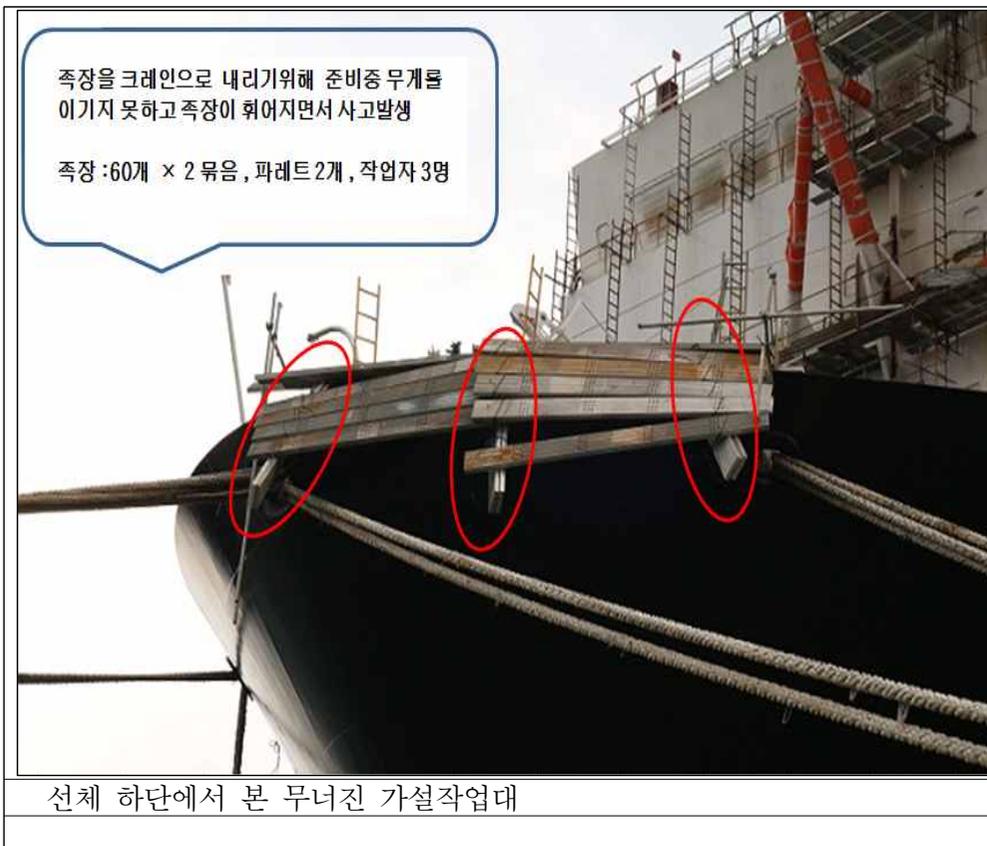
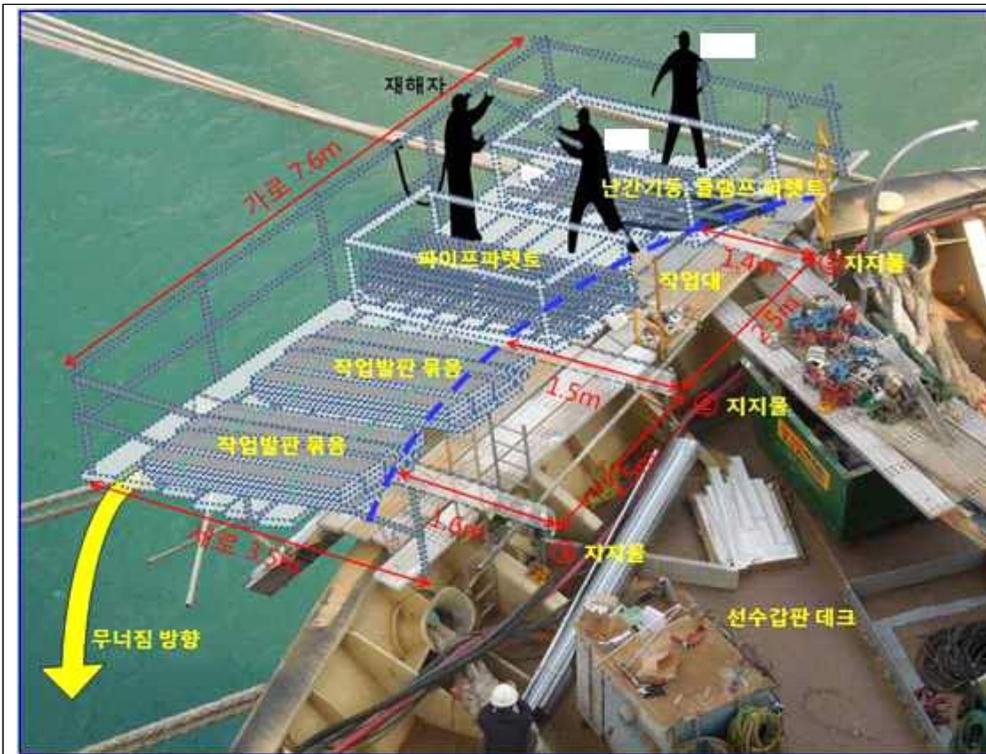
- 전체크기 : 가로 7.6m, 세로 3.5m
- 작업발판 지지물(이하 '지지물') : 길이 4m 작업발판 2개를 겹쳐 수직으로 세워 선수갑판덕 바깥쪽으로 각 지지물을 ①1.6m, ②1.5m, ③1.4m 거리만큼 걸친 내민 구조이며, 지지물간의 간격은 2.5m임
- 작업발판 배열 : 4m 작업발판을 2열 10행으로 설치하였으며, 작업발판의 길이방향 겹침은 0.4m이고 #12코팅번선으로 고정한 구조임
- 난간대 : 작업대 가장자리중 선수갑판데크쪽 이외의 3면에는 난간기둥 및 50A 파이프를 활용하여 안전난간을 설치한 구조임

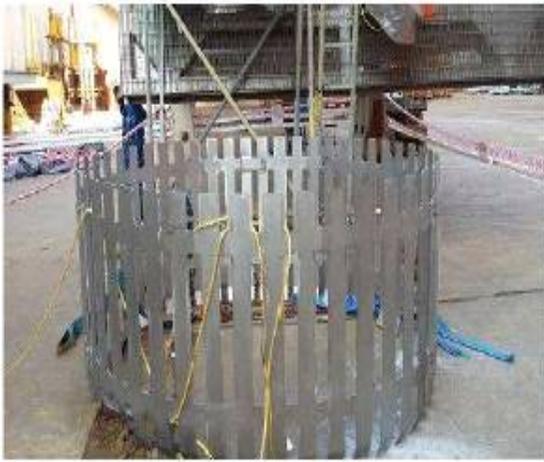
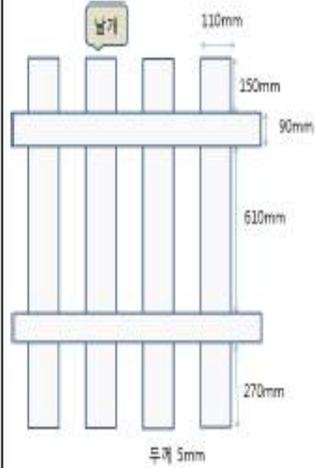
사진3) Wind Fence 형태

그림2) Wind Fence 구조

이때 슬링벨트에 접촉되는 Wind Fence 부분이 날카롭고, 날카로운 면에 의한 슬링벨트의 절단을 막기 위해 별도의 처리가 이루어지지도 않으며, 안전장치가 부재하다. 그로 인해 섬유 재질인 슬링벨트가 날카로운 Wind Fence에 접촉되어 절단된 것으로 보인다.

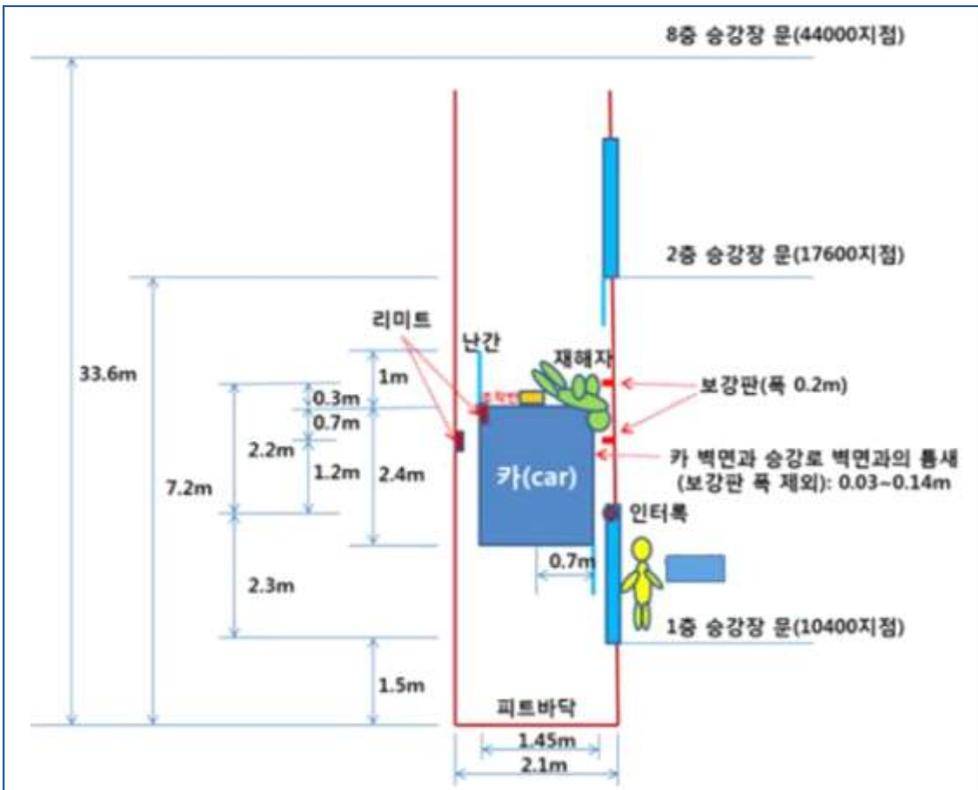
○ 끼임사고가 발생한 승강기의 개략도(안전보건공단)

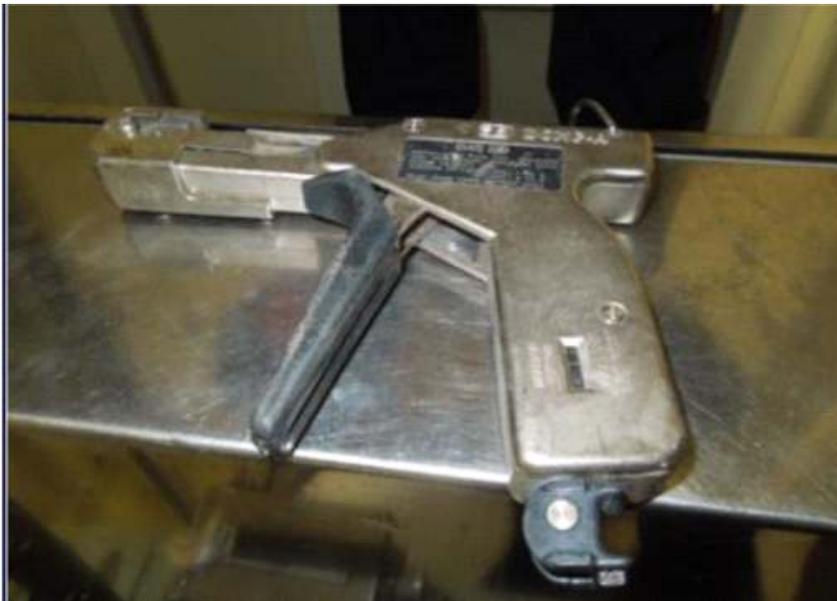
○ 재해자가 떨어뜨린 케이블타이건

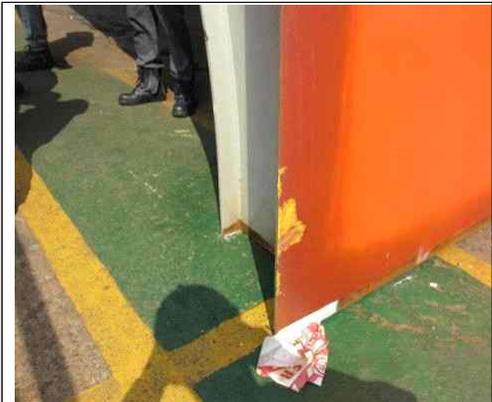
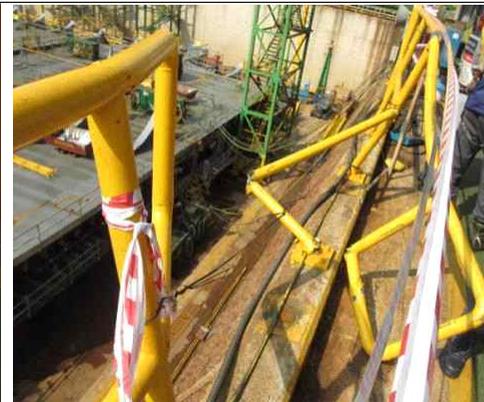
<p>블록이 안전난간에 부딪힌 부분</p>	<p>블록에 부딪혀 파손된 안전난간과 피재자가 추락한 위치</p>

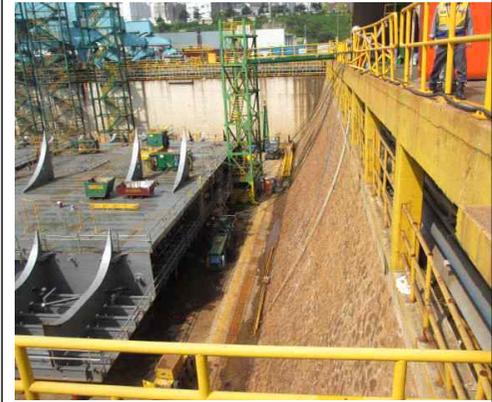
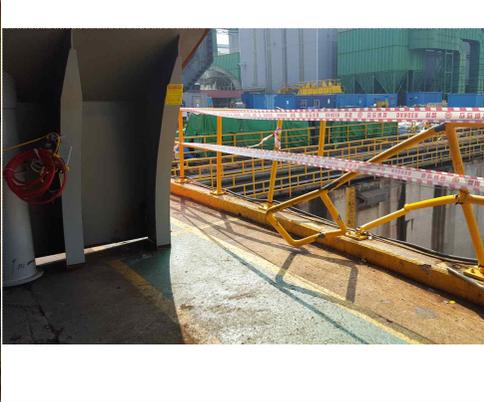
<p>피재자가 추락한 경사진 벽체</p>	<p>블록에 부딪혀 파손된 안전난간과 피재자가 추락한 위치</p>

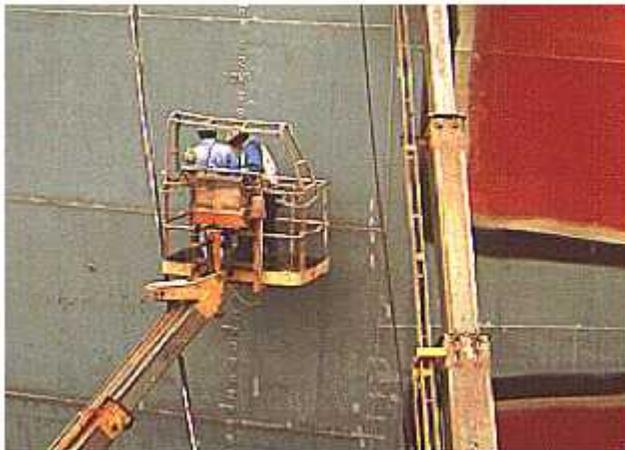
#### <그림> 일본 조선소 방호가드 설치사례

1심 판결문에 따르면 작업대에 끼임, 출동 등을 예방하기 위한 가드 또는 과상승방지장치를 설치해야 하나, 제대로 설치되어 있지 않았다.

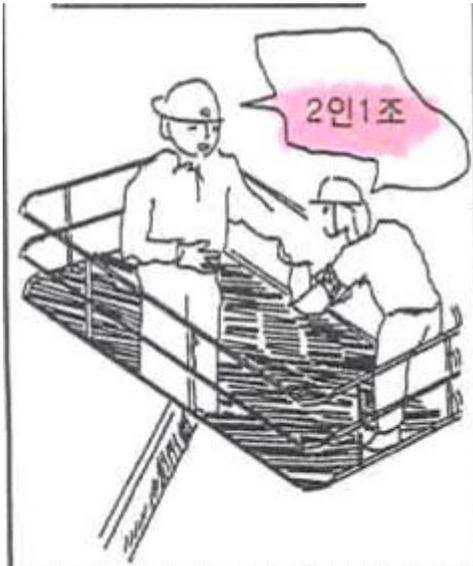
### 〈표준작업지도서 상 관련 작업절차〉

고소작업차 운전 및 작업에 대한 표준작업지도서에는 해당 작업이 2인1조로 되어 있으나 1인 작업이 이뤄지고 있다. 동종 사고도 발생한 공정이지만 이에 대한 조치가 이뤄지지 않았다.

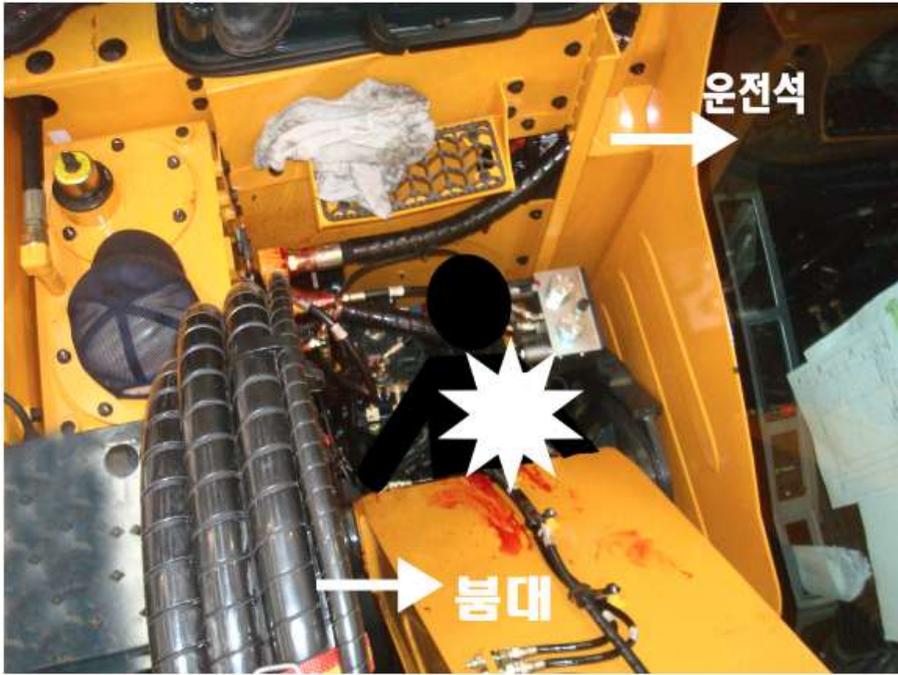
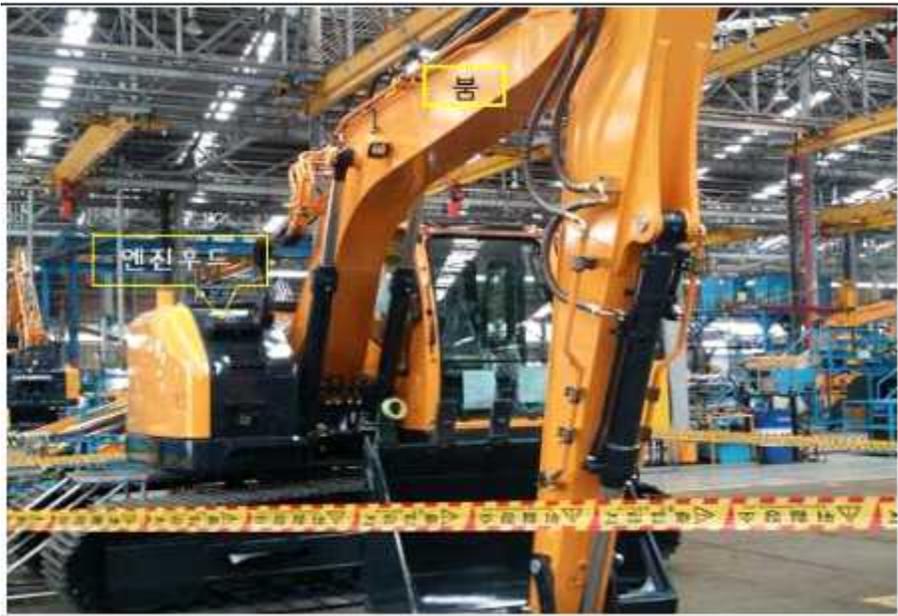
○ 재해발생 공정은 굴삭기 수정작업이다. 굴삭기 유압호스 설치 수정작업은 검수과정에서 봄 하부에 잘못 설치된 유압호스의 변경설치 요구가 있을 경우 이를 수행하기 위하여 봄과 엔진후드 사이에 작업자가 들어가 작업을 수행하는 공정이다.

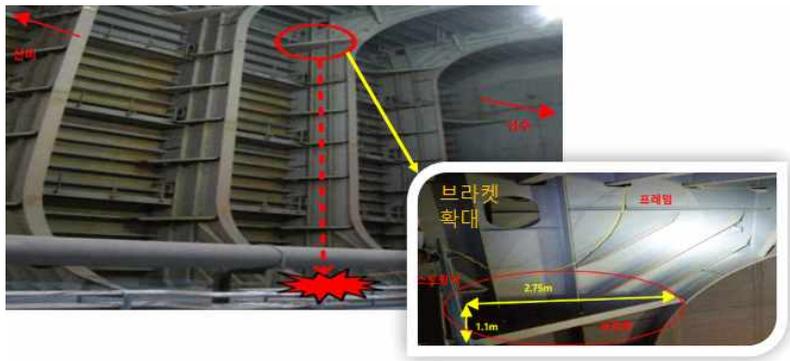
재해자는 8월 11일(목) 09:10분경 해양 18안벽 2836호선 2번 카고 홀드 도장, 소지 작업 중 20미터 아래로 떨어진 것을 동료가 발견하고 신고하였다. 사고 조사 결과 재해자가 손이 닿지 않는 부분에 터치업 작업을 하기 위해 안전난간을 넘어 브라켓을 밟고 롤러 붓으로 천정부위에 칠을 하는 과정에서 추락한 것으로 추정된다.

< 재해자가 작업하던 브라켓 부위의 위치 및 확대 >

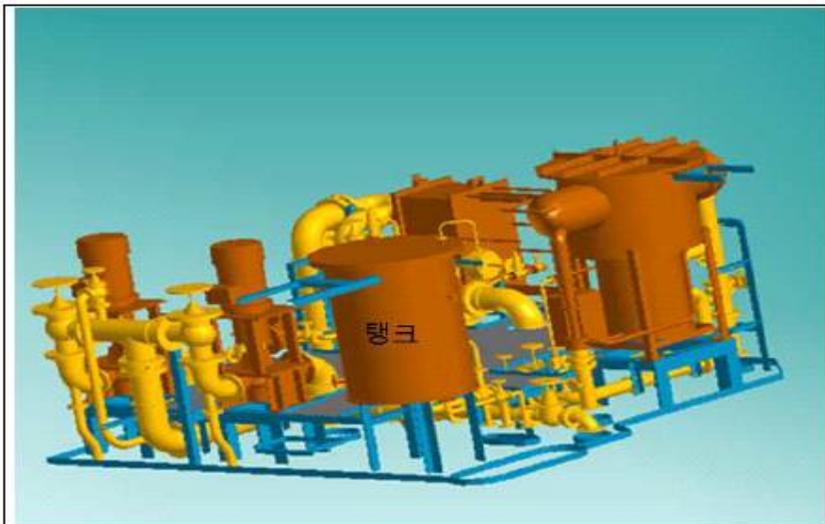
그림1) 모듈유닛의 구조

보강재 설치시 모듈유닛의 비틀림 등의 변형을 방지하기 위하여 받침대 바닥면의 끝부분에 임시로 여러 곳에 설치하게 된다. 사고가 발생한 모듈유닛 탱크 하부보강재 및 받침대의 설치 위치는 그림1와 같고 탱크를 지지하는 받침대는 4개로 구성되어 있으며 받침대와 받침대를 지지해 주는 수평보강재는 하부보강재 이외에 설치되어 있지 않다.

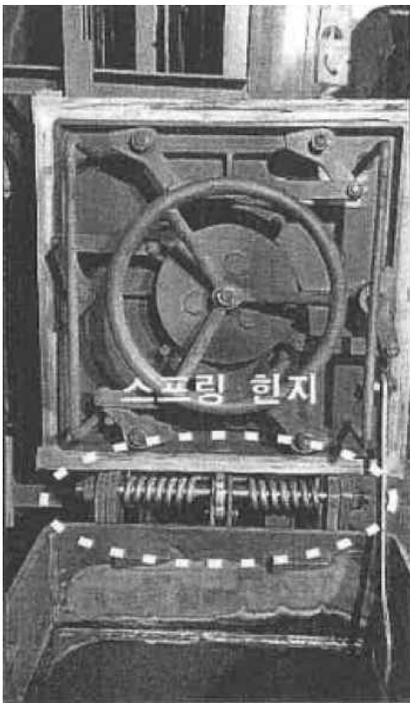
스프링 한지

커버에는 아래 <그림>처럼 스토퍼가 설치되어 있어 커버를 열면 스토퍼가 코밍 안쪽의 구조물에 걸려 스토퍼를 당기지 않으면 커버가 닫히지 않게 되어 있으며, 커버의 힌지는 스프링 힌지로 스프링이 체결되어 있으면 커버가 완전히 닫히지는 않으나, 사고 당시에는 스프링이 체결되어 있지 않아 완전히 닫히는 상태였다.

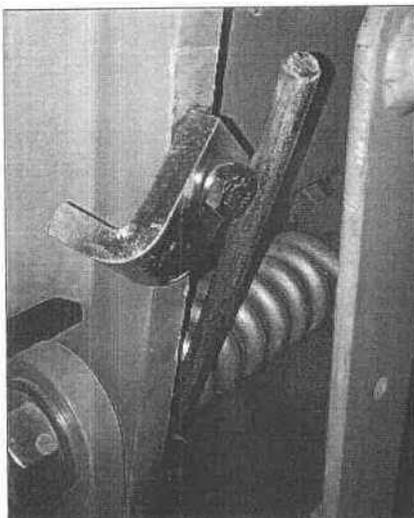
스프링 현지의 스프링이 체결되어 있지 않음

#### ○ 해치커버 스프링 힌지의 스프링 미체결

이로 인해 중량물인 해치커버를 열고 닫을 때 끼임 등의 위험이 가중되었다.

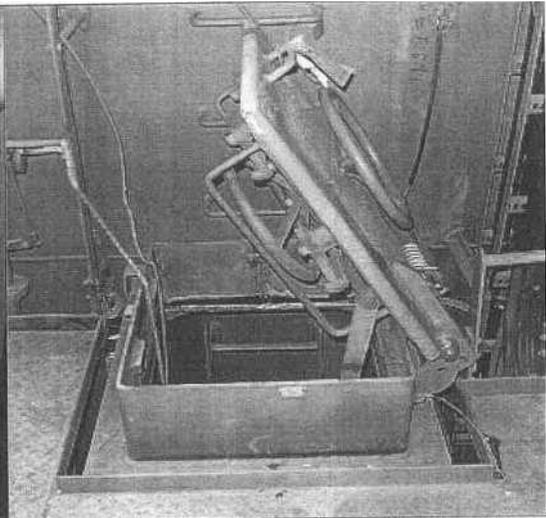
스프링이 체결되어 있을 경우 해치커버는 위 사진처럼 끝까지 닫히지 않음

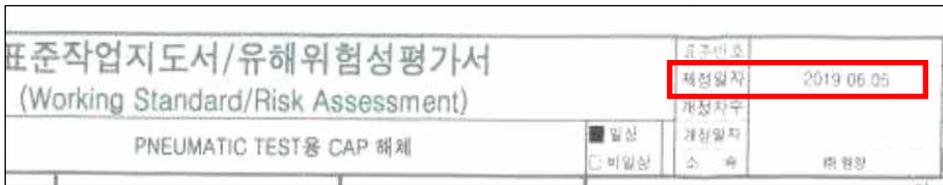
[현대중공업 노동조합 해양 플랜트(주)원양 중대재해 보고서 5페이지 개정 전 표준작업지도서]

재해가 발생한 사업인 단고테 프로젝트 공사는 2018년부터 진행되었다. 그러나 재해 발생 이후 확인된 “표준작업지도서/유해위험성평가서”는 제정 일자가 2019. 6. 5. 로 표기되어 있는 것이 확인된다. 안전하게 작업을 진행하기 위해 사전에 작성했어야 하는 표준작업지도서가 뒤늦게 작성된 것이다.

심지어 단고테 프로젝트 공사에 대한 표준작업지도서에는 본 사고가 발생한 ‘테스트용 캡 해체’의 작업 기간은 2019년 3월부터라고 작성되어있으므로 본 사고가 발생한 작업의 표준작업지도서는 실제 작업이 진행되고도 3개월이 지나서야 만들어졌음을 알 수 있다.

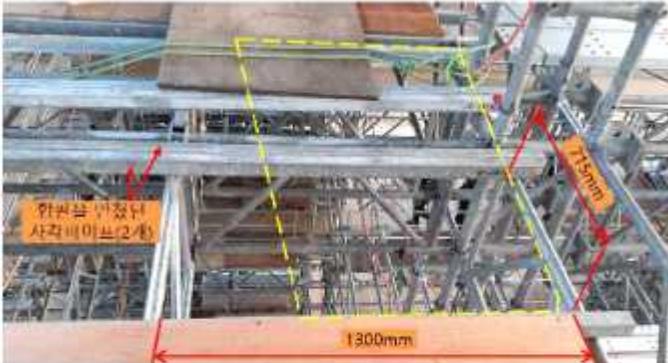
【작업발판(합판)을 설치할 연결부(개구부)】

○ 재해자가 떨어진 것으로 추정되는 개구부는 가로 1300mm, 세로 715mm

의개구부가 있고, 합판을 받치는 정사각형(60mm) 모양의 사각파이프(스퀘어 튜브)2개가 한쪽으로 몰려져 있는 상태였음- 사각파이프는 3개를 설치해야 하나, 발판 위치조정 작업을 위한 지렛대용도로 쓰기 위해 1개를 빼놓아 2개만 설치하였다고 함

○ 조립장 바닥에서 선행조립과정에서 작업발판(합판)을 보다 넓게 설치할 수 있으나, 합판규격(1,820mm)에 맞춰 연결부 간격을 설정함에 따라 추락위험이 있는 개구부 발생

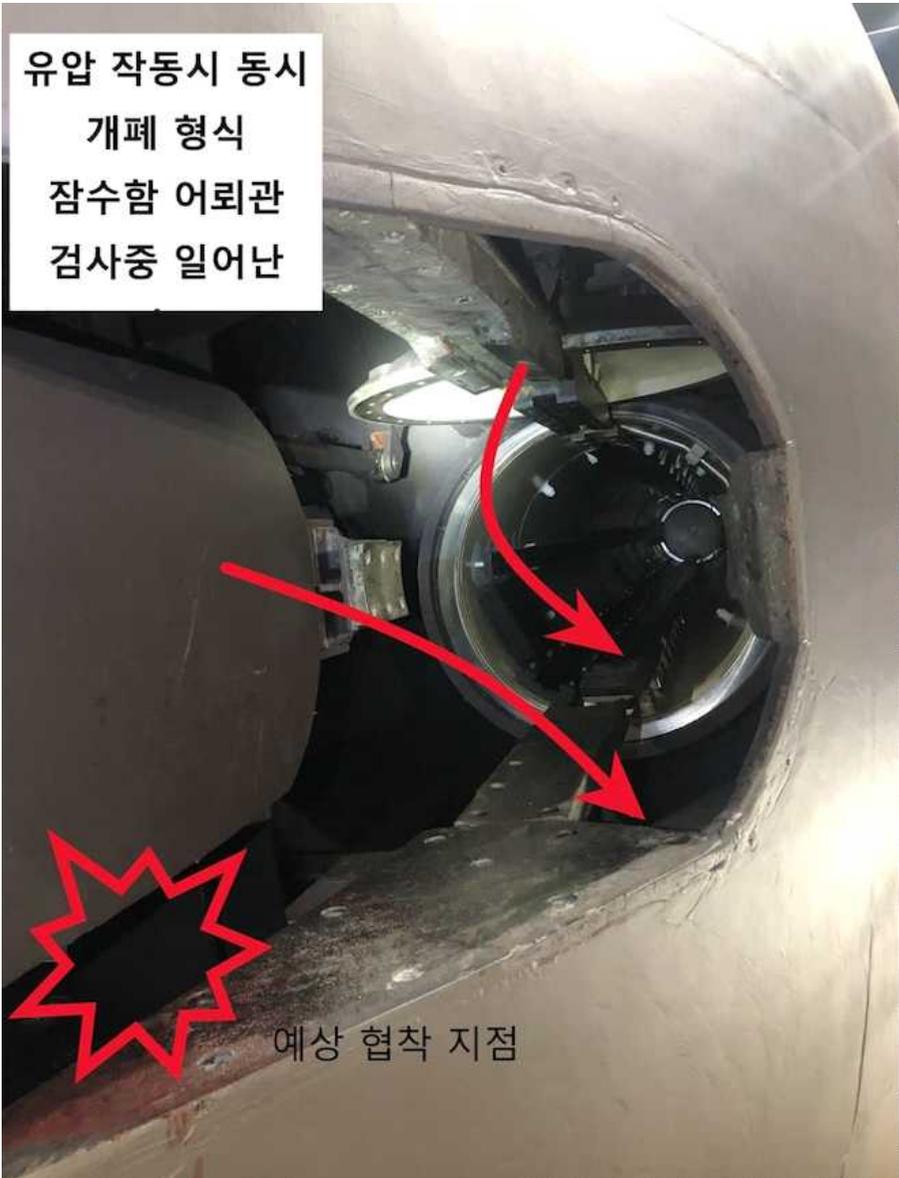
예상 협착 지점

외부문과 외판문이 동시에 닫히면서 재해자의 머리가 외판문과 가이드레일 사이에 머리가 끼었다. ‘악’하는 소리를 들은 동료 작업자는 재해자가 끼인 것을 발견하고 급히 작동자에게 도어 개방을 지시, 구조되었으나 치료를 받던 중 4월 27일(월) 13시경 사망했다.

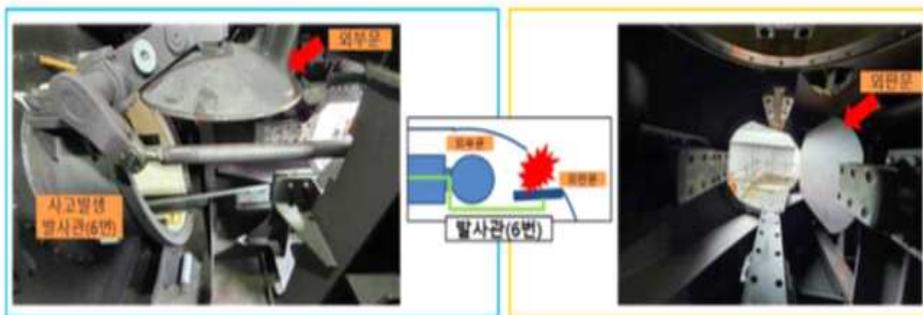
【 발사관 도어(외부문, 외판문) 】

아래 <그림>처럼 머리가 끼인 상부 가이드레일과 외판문 사이의 간격은 약 23cm로 머리가 들어가기 충분한 공간이다.
